# **Die Altdeponie Georgswerder** ein Fallbeispiel für Bodenbelastung und Bodensanierung

G. Miehlich

Vortrag vor dem Arbeitskreis Umwelttechnik  
e.V.

06.04.2006

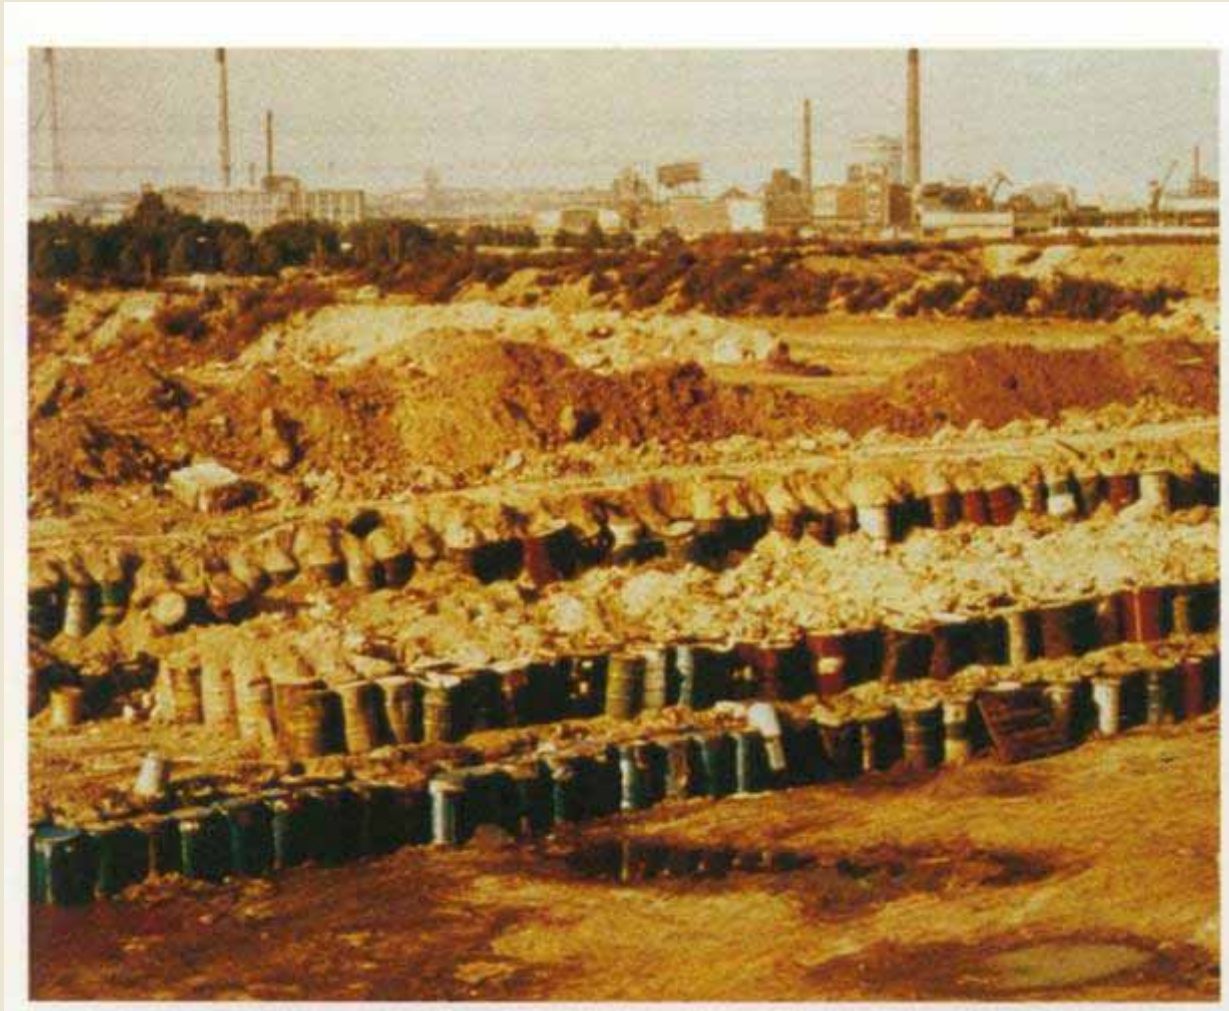
Fasslager

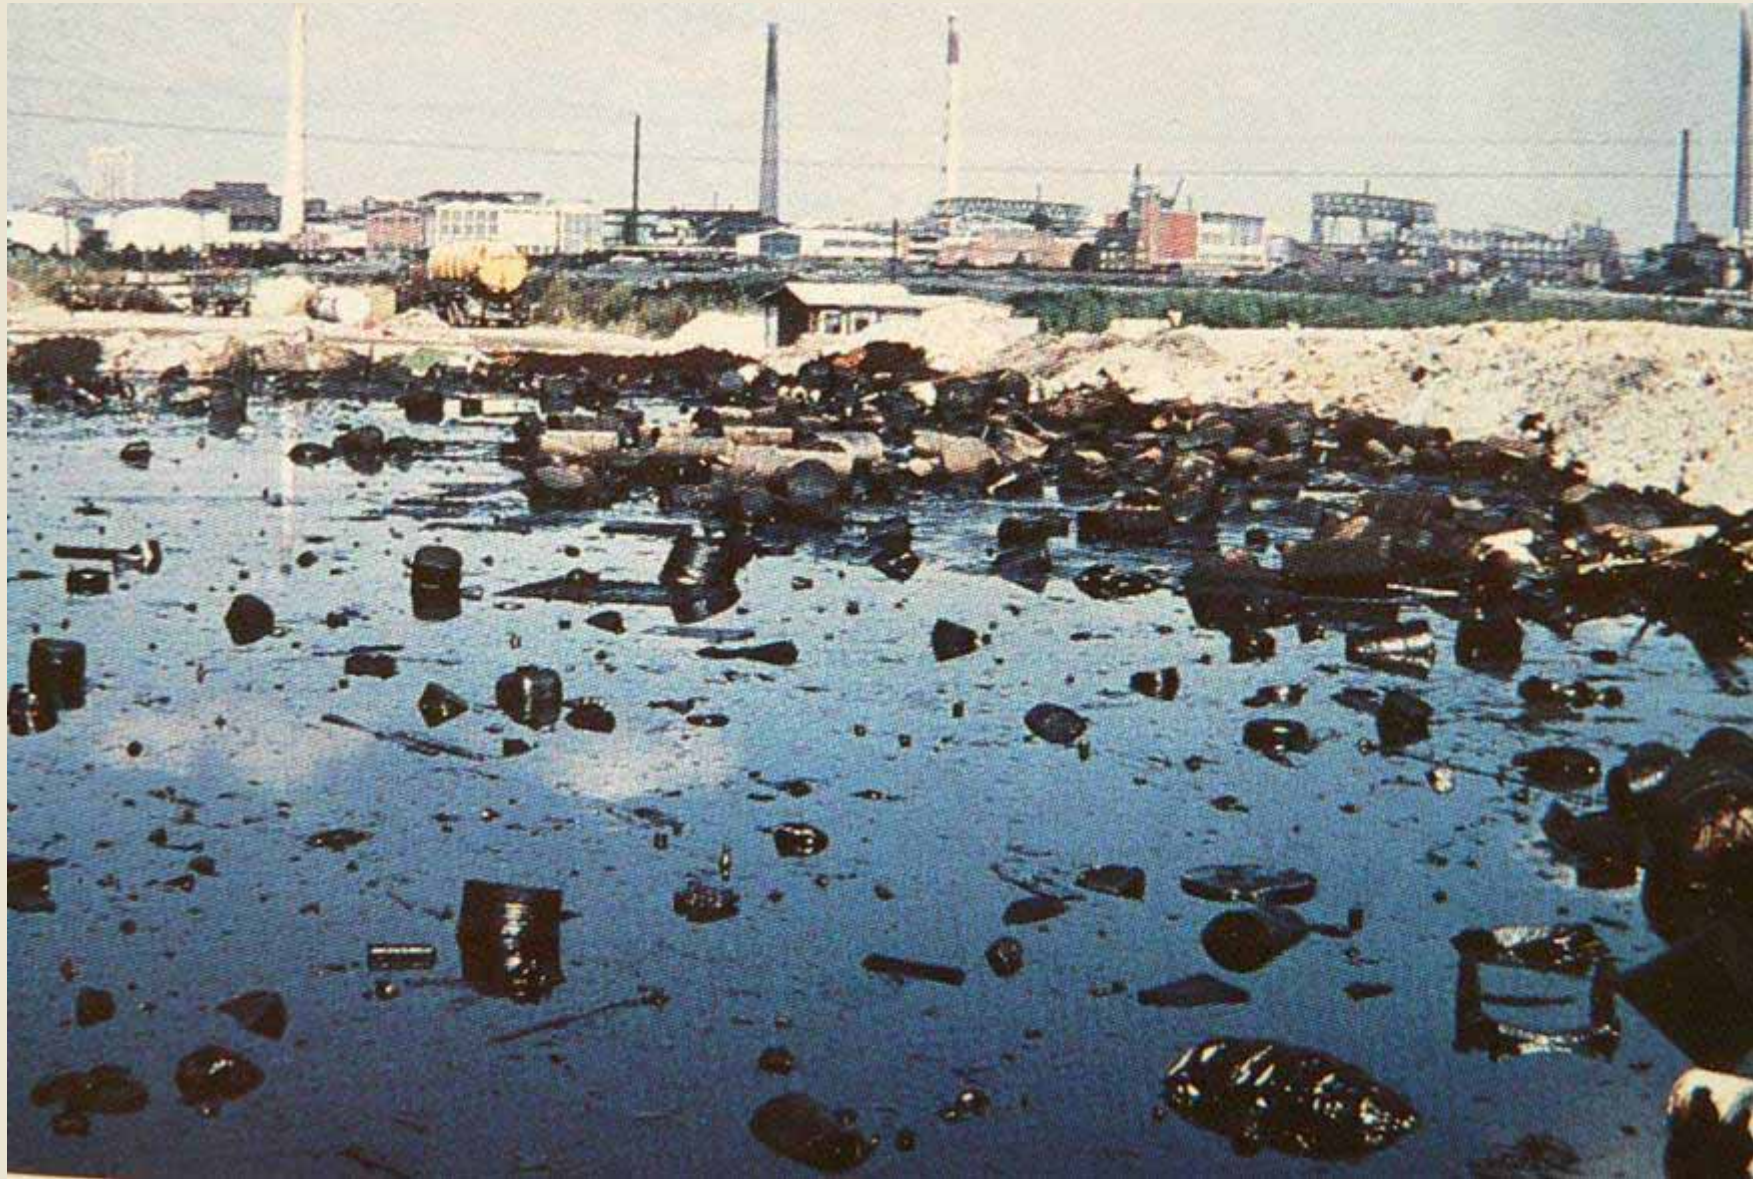
Befülltes Flüssigabfallbecken

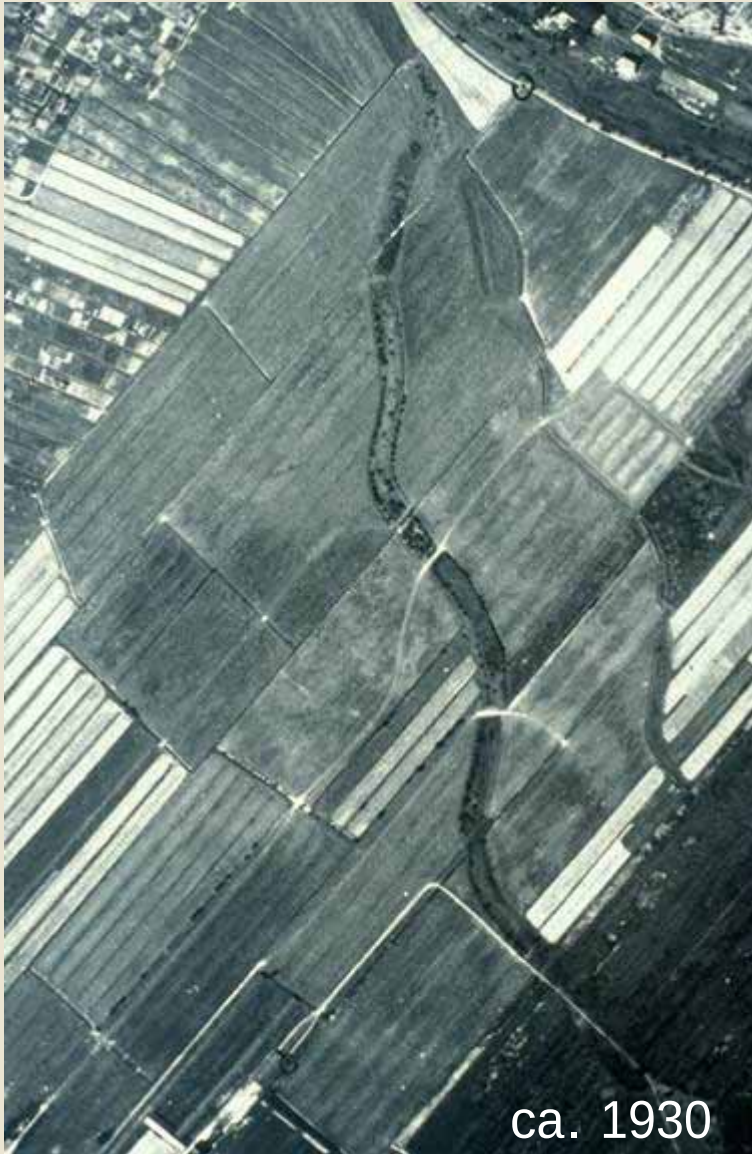
1930: Marschenlandschaft, 1945 durch Kleiabbau und Bomben-Einschlags-trichter stark veränderter Untergrund.

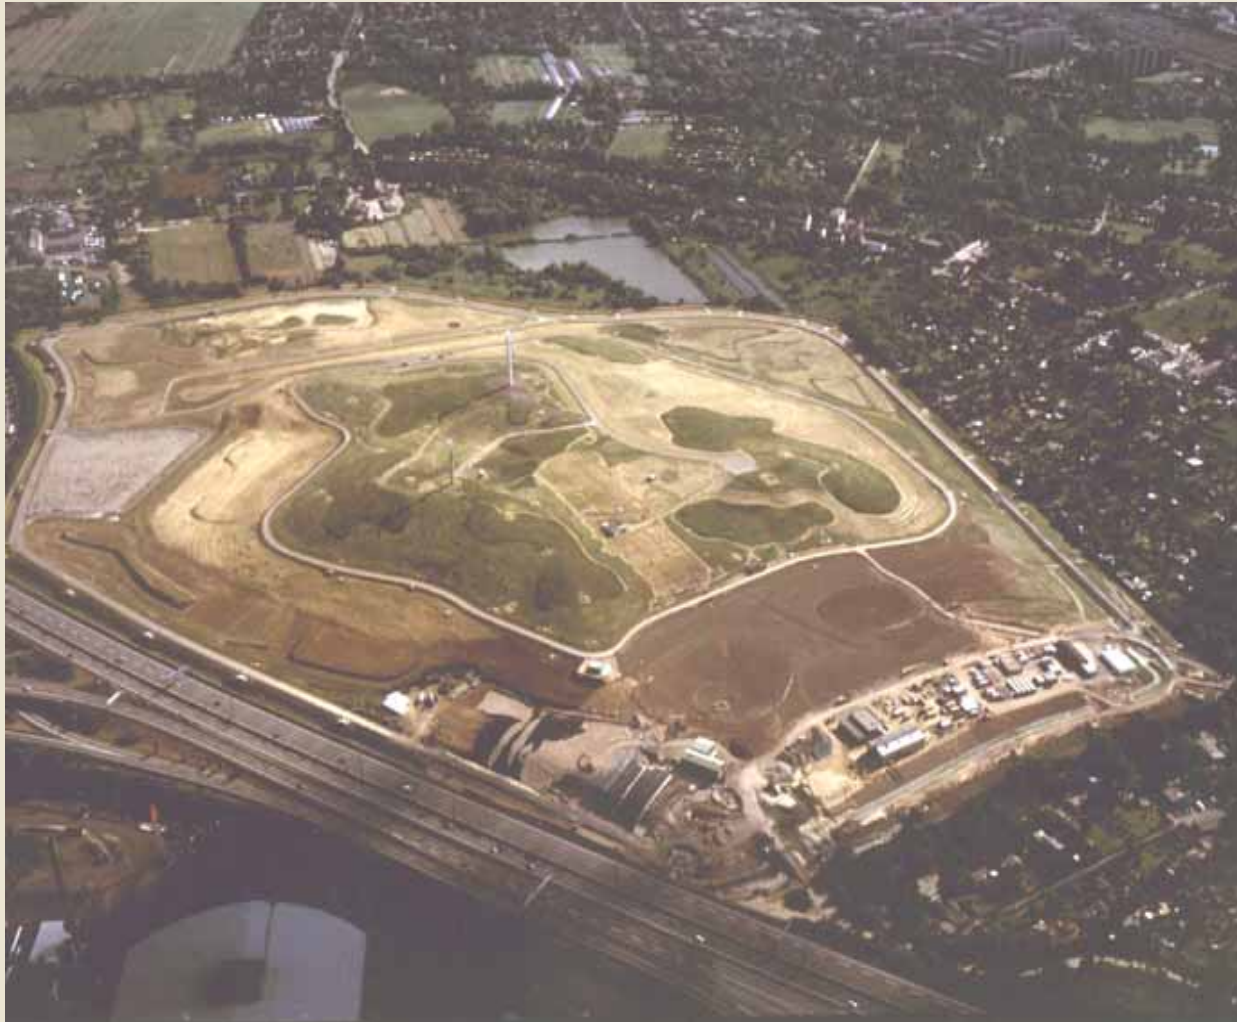
Die obere  
Abdeckschicht  
wurde in zwei  
Bauabschnitten  
erstellt

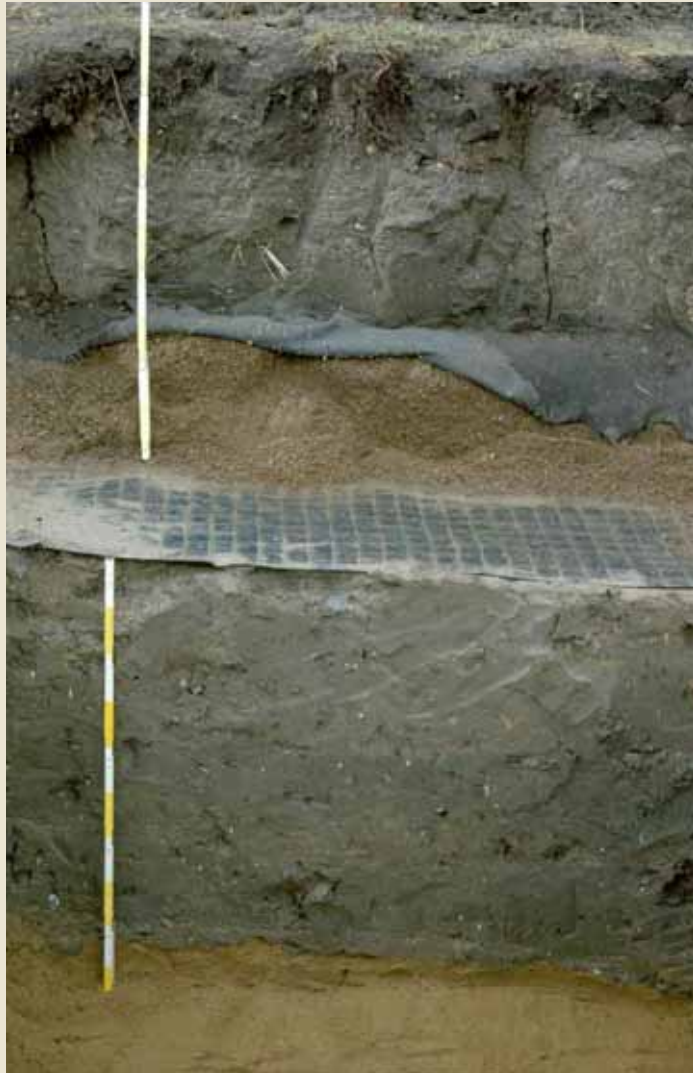
## Aufbau des Oberflächenabdichtungssystems

**Vegetation**

**Rekultivierungsschicht**

**Geotextil**

**Entwässerungsschicht**

**Kunststoffdichtungsbahn (KDB)**

**Bindige mineralische Dichtung aus  
Geschiebemergel**

**Dichtungsaufleger:  
Ausgleichsschicht und Gasdränage**

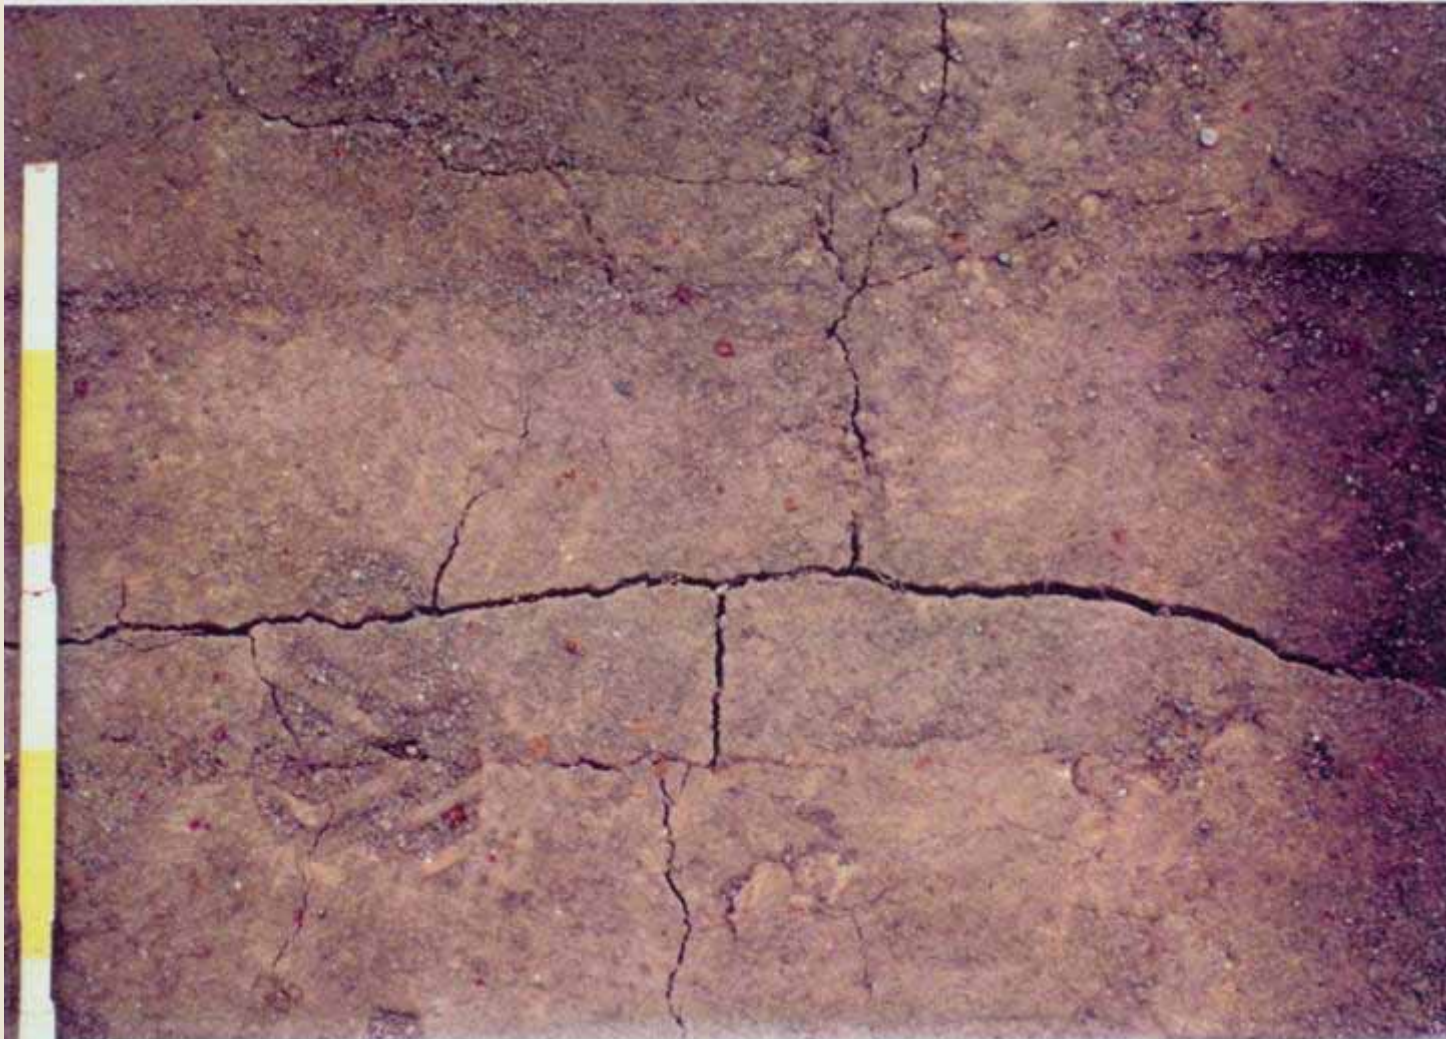
Schrumpfrisse in der Aufsicht auf die Dichtschicht

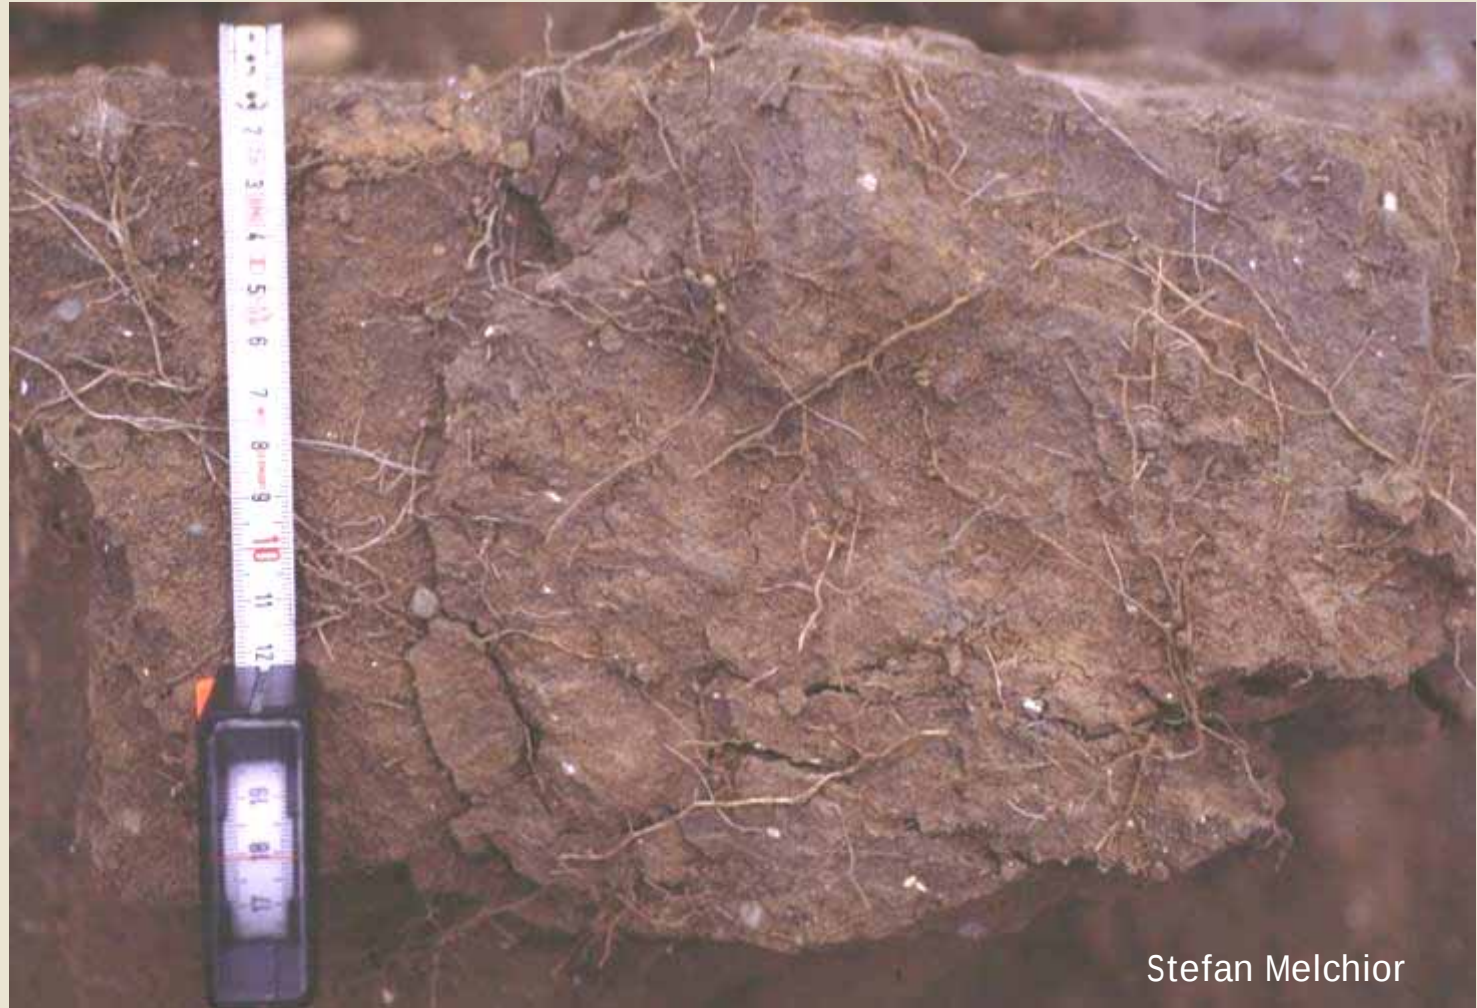
## Wurzeln in mineralischen Dichtungen (Testfeld S1)

Wurzeln entziehen dem Boden Wasser bis zu einer Wasserspannung von ca. 1,5 MPa

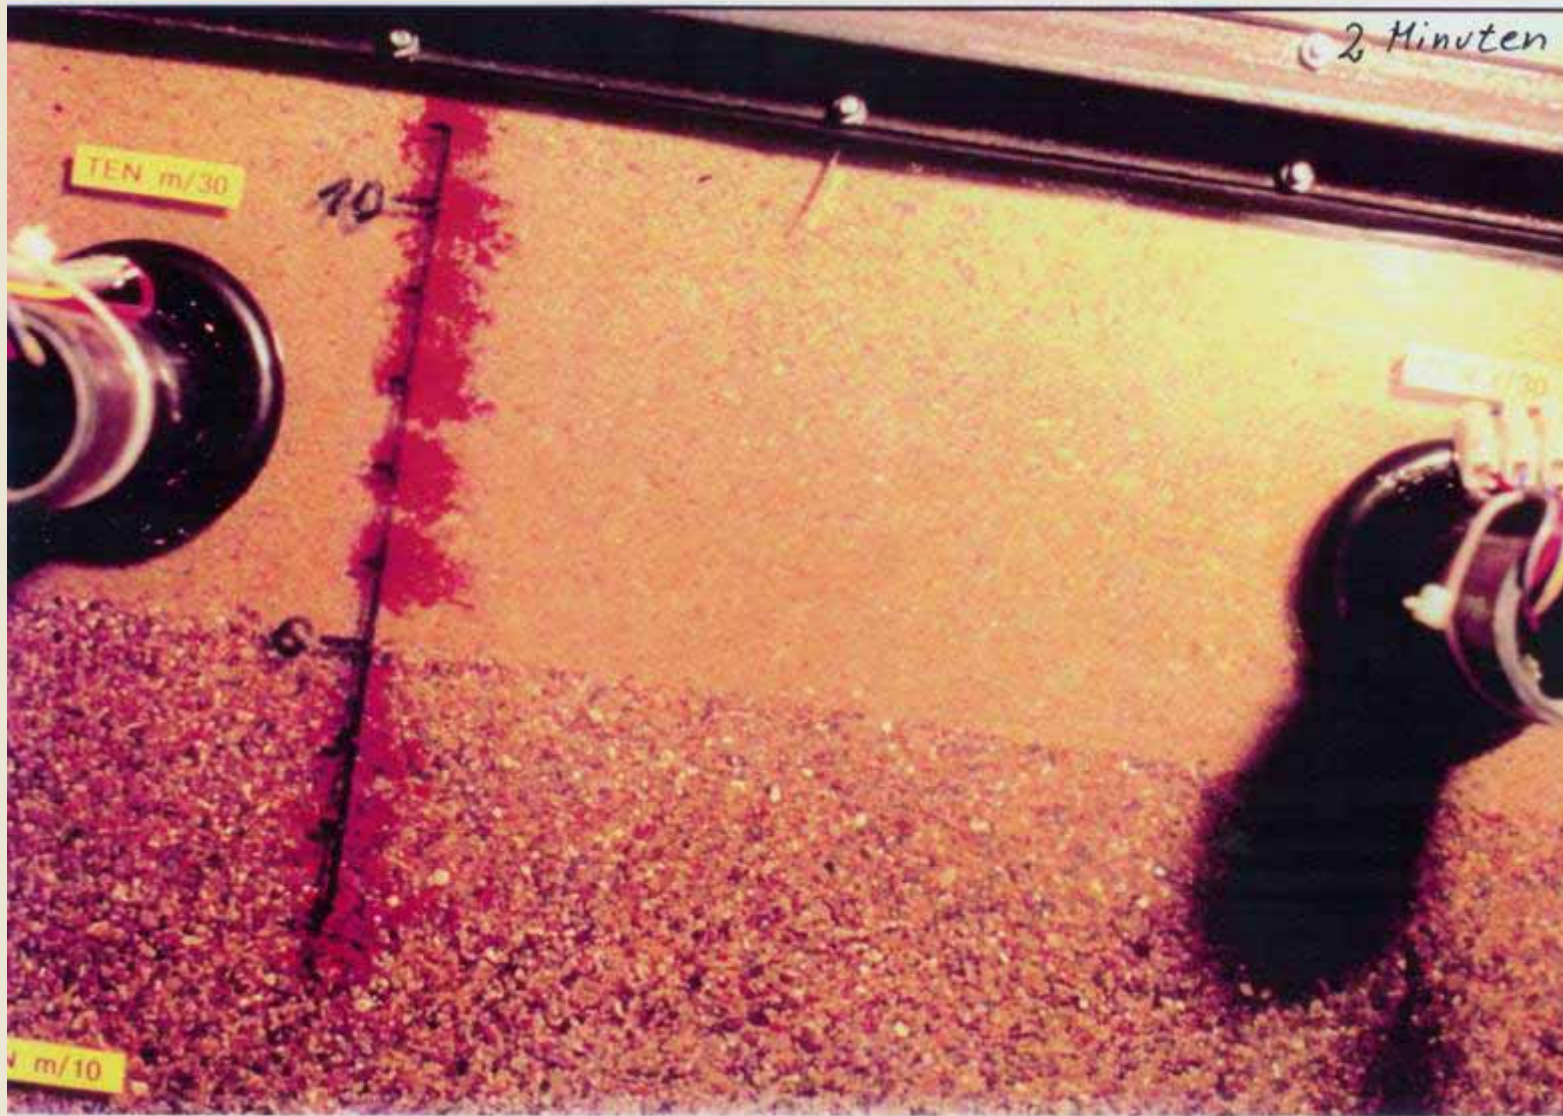
Demonstrationsversuch: mit Kanülen wird Farbstoff in die Kapillarschicht und den Kapillarblock gegeben. Zustand nach 2 Minuten.

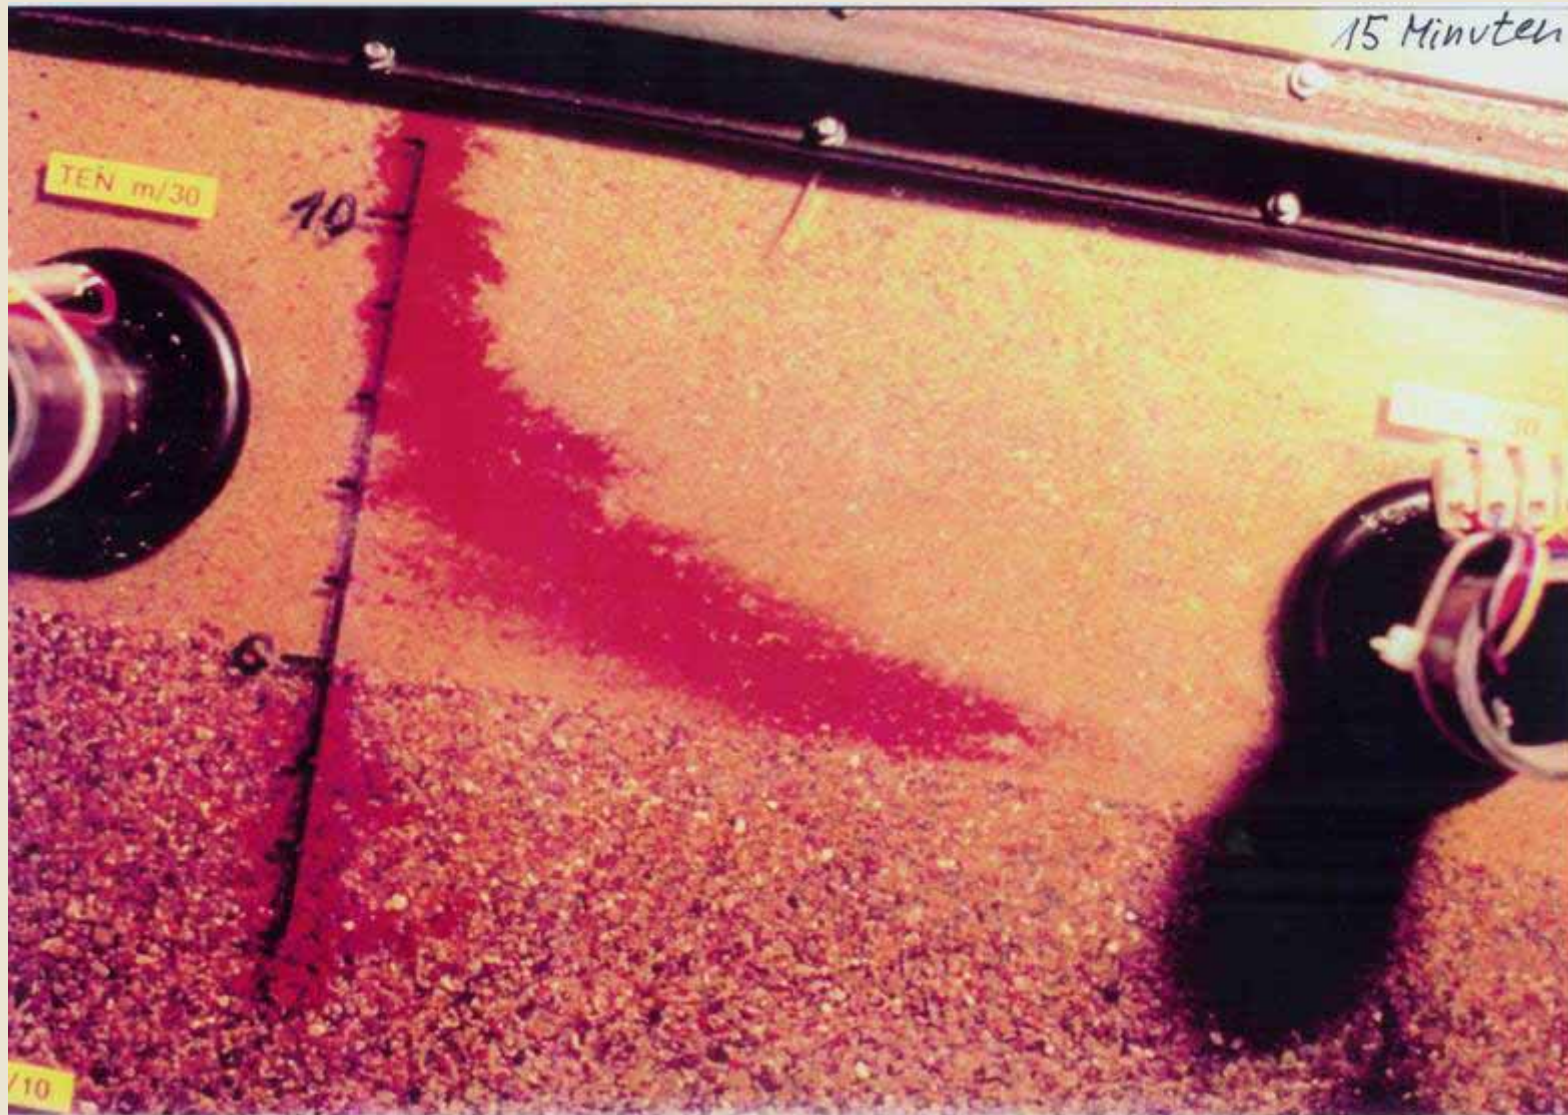
Nach 15 Minuten zeigt die Farbe, dass Wasser in der Kapillarschicht hangabwärts fließt, während sich die Farbe im Kapillarkblock diffus verteilt.
