## Wasserhaushalt gepflasterter Straßen und Gehwege

(Flöter 2006, Hamburger Bodenkundliche Arbeiten, Band 58)

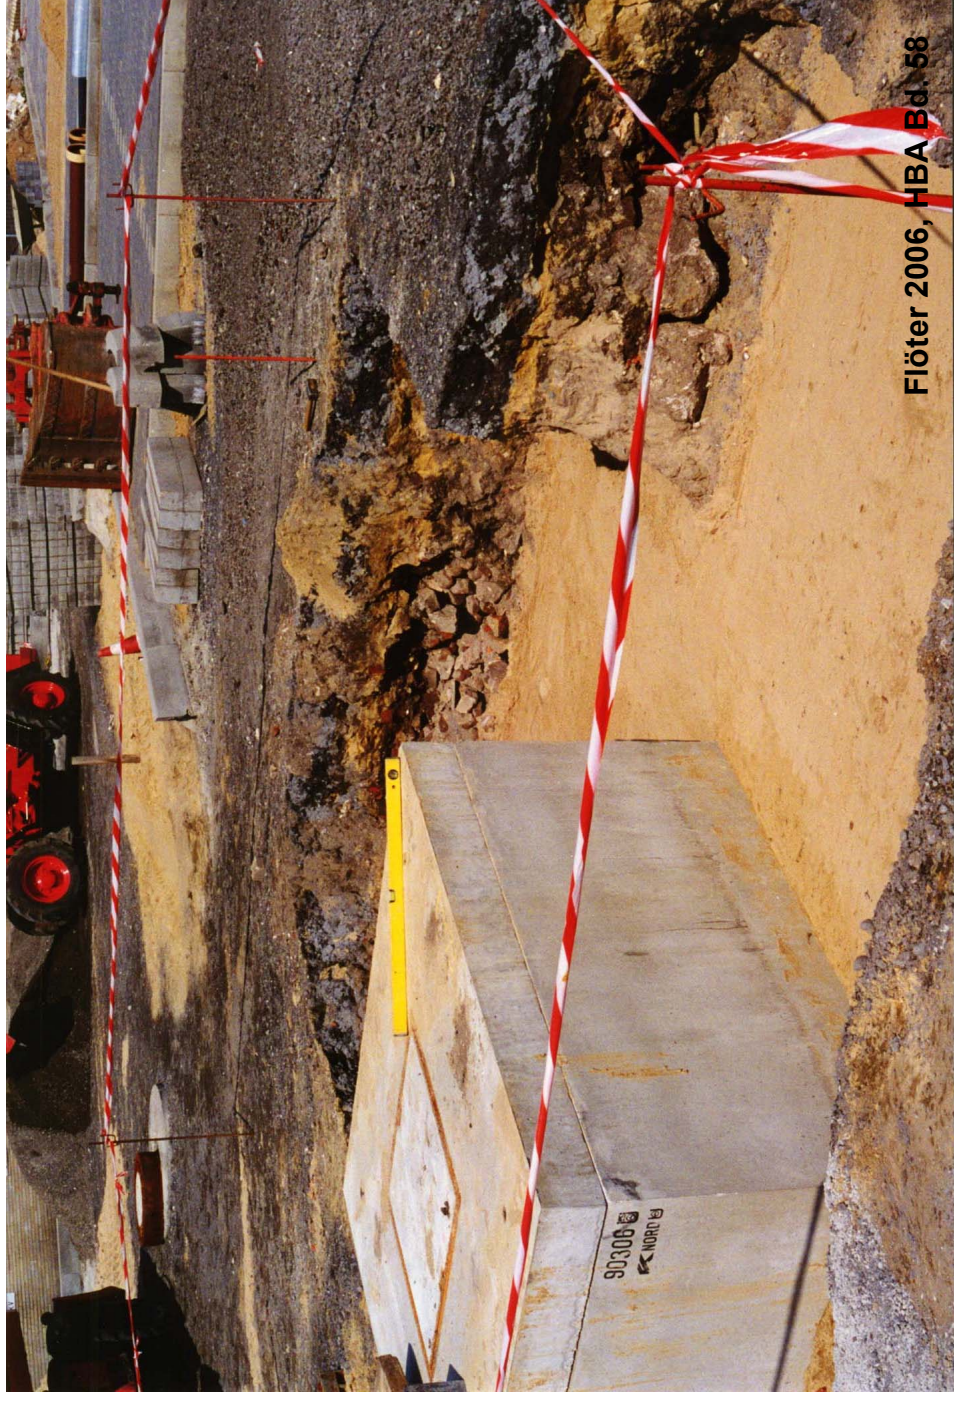
**Foto 3:** Lysimeteranlage Bullerdeich in Hamburg-Hammerbrook: Messschacht und Feinplanum des Untergrunds für Lysimeterbehälter des Testfeld 1 und 2 (Aufnahmedatum 03.07.1996)

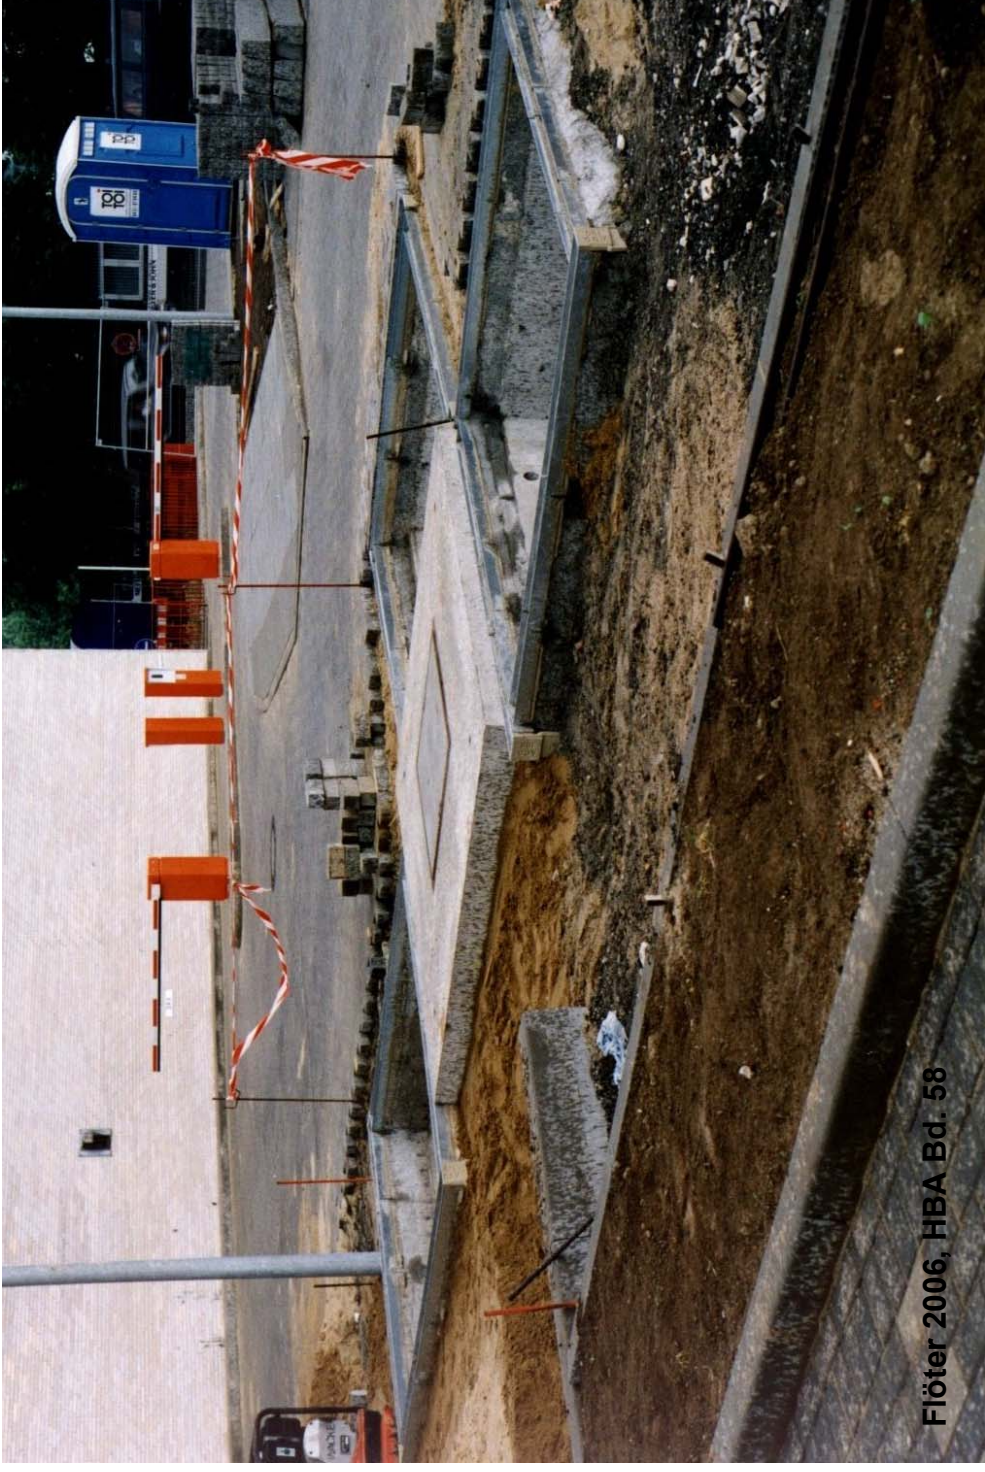
**Foto 4:** Lysimeteranlage Bullerdeich in Hamburg-Hammerbrook: Messschacht mit drei angrenzenden Lysimeterbehältern. Im Hintergrund der Ein- und Ausfahrtsbereich des Parkplatzes der Stadtreinigung Hamburg (Aufnahmedatum 03.07.1996)

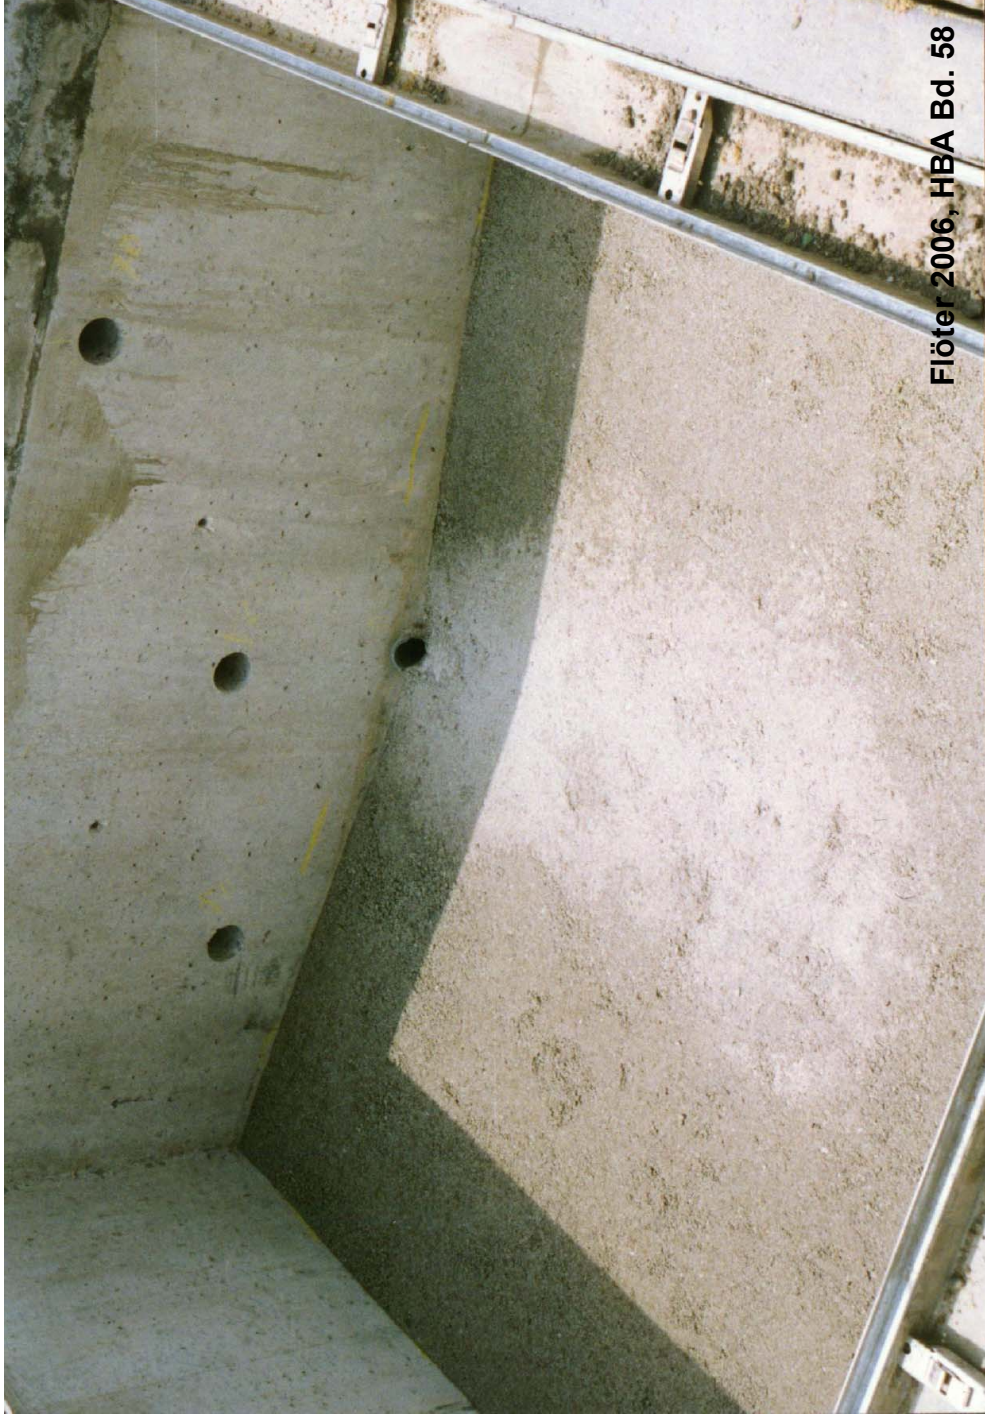
**Foto 5:** Lysimeteranlage Bullerdeich in Hamburg-Hammerbrook: Lysimeterbehälter mit trichterförmig modelliertem Boden (noch ohne wasserdichten Schutzanstrich) und Abflussöffnung. In der hinten liegenden Wand befinden sich drei Bohrungen zur Installation und Wartung der Messtechnik. Auf den Rändern sind die Kastenrinnen montiert (Aufnahmedatum 03.07.1996)

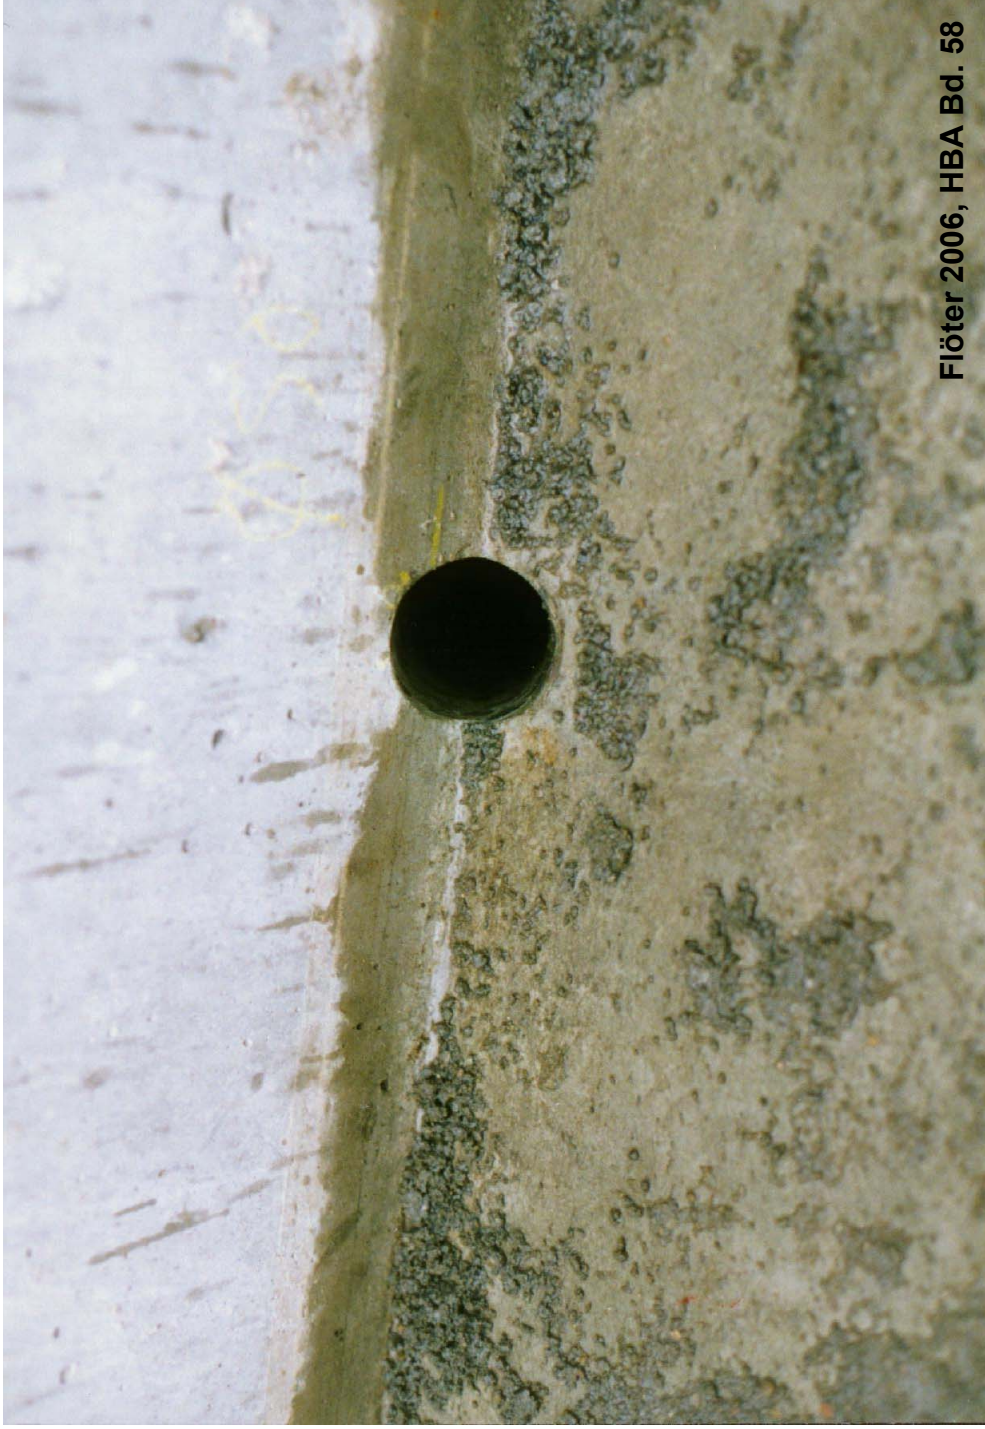
**Foto 6:** Lysimeteranlage Bullerdeich in Hamburg-Hammerbrook: Detailaufnahme Abflussöffnung im Lysimeterbehälter ohne eingesetztes Kunststoffrohr (Aufnahmedatum 03.07.1996)

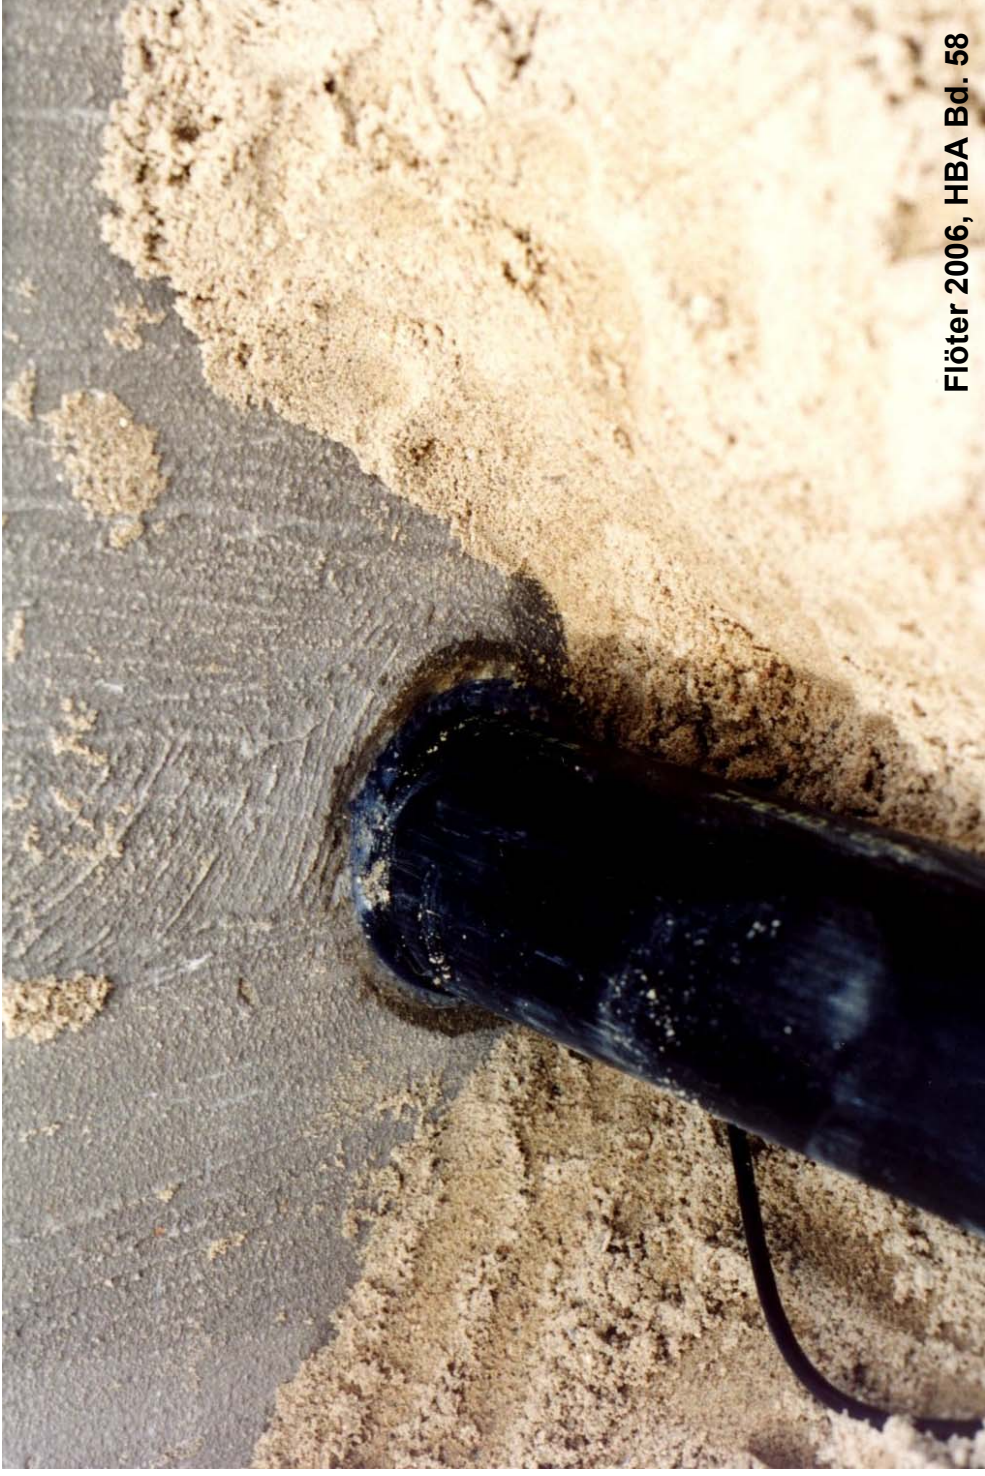
**Foto 7:** Lysimeteranlage Bullerdeich in Hamburg-Hammerbrook: Detailaufnahme eines mit Silikon abgedichteten Führungsrohrs, das vom Lysimeterbehälter durch eine Bohrung in den Messschacht ragt. Im Führungsrohr ist das Tensiometer eingesetzt. Links liegt ein Kabel eines FD-Sensors (Aufnahmedatum 08.07.1996)

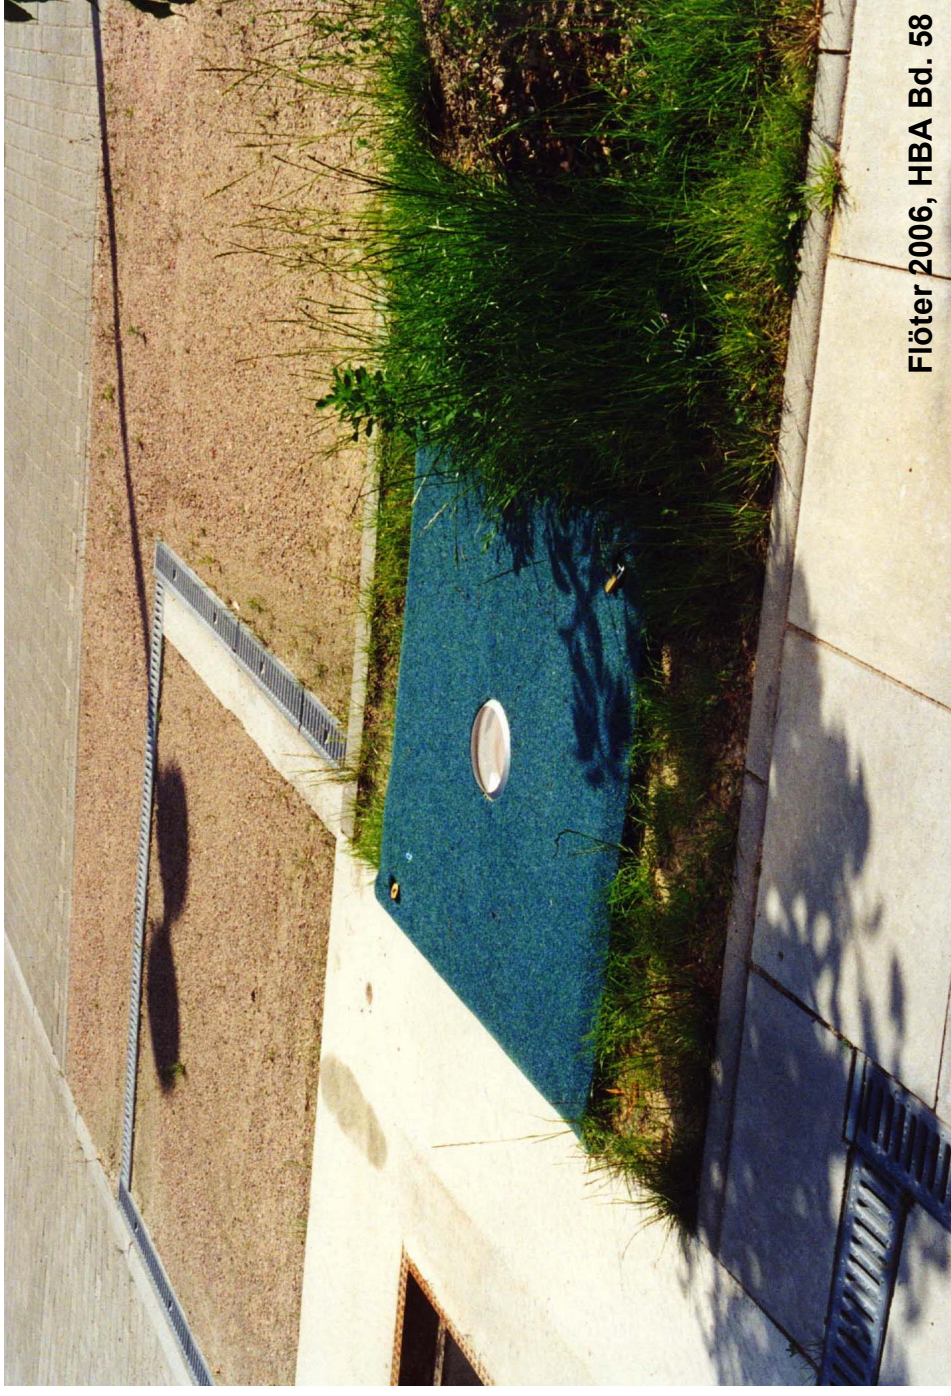
**Foto 8:** Lysimeteranlage Bullerdeich in Hamburg-Hammerbrook: Automatischer Niederschlagsmesser. Um den Niederschlagsmesser herum ist ein Spritzschutz aus Kunstrasen montiert (Aufnahmedatum August 1997)

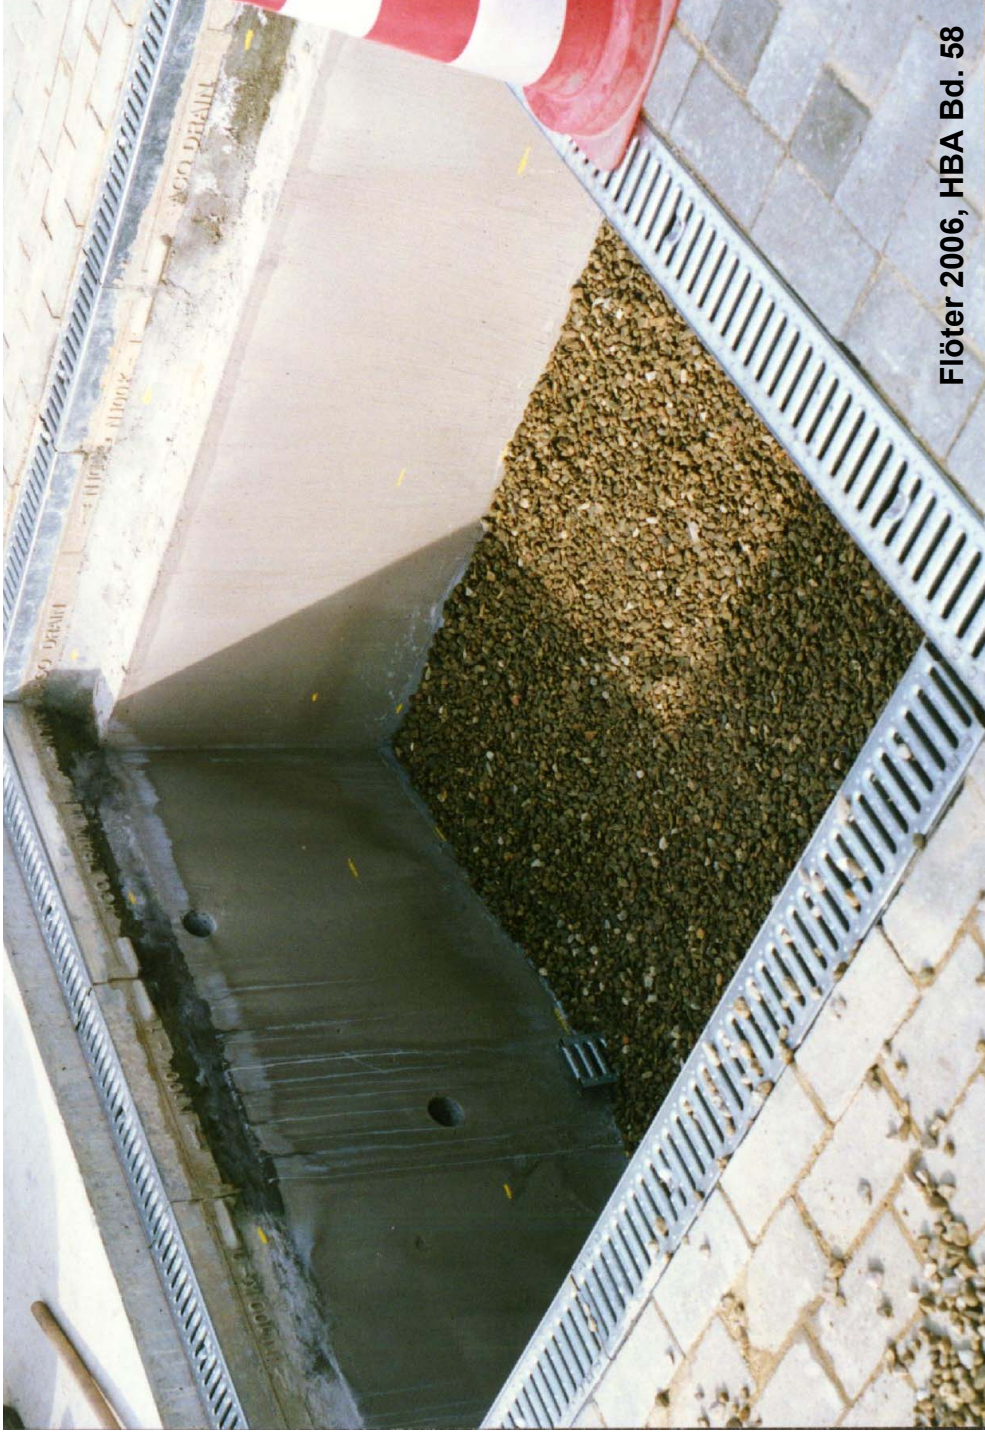
**Foto 10:** Lysimeteranlage Bullerdeich in Hamburg-Hammerbrook: Einbau Drainagekies im Testfeld 1 (Aufnahmedatum 08.07.1996)

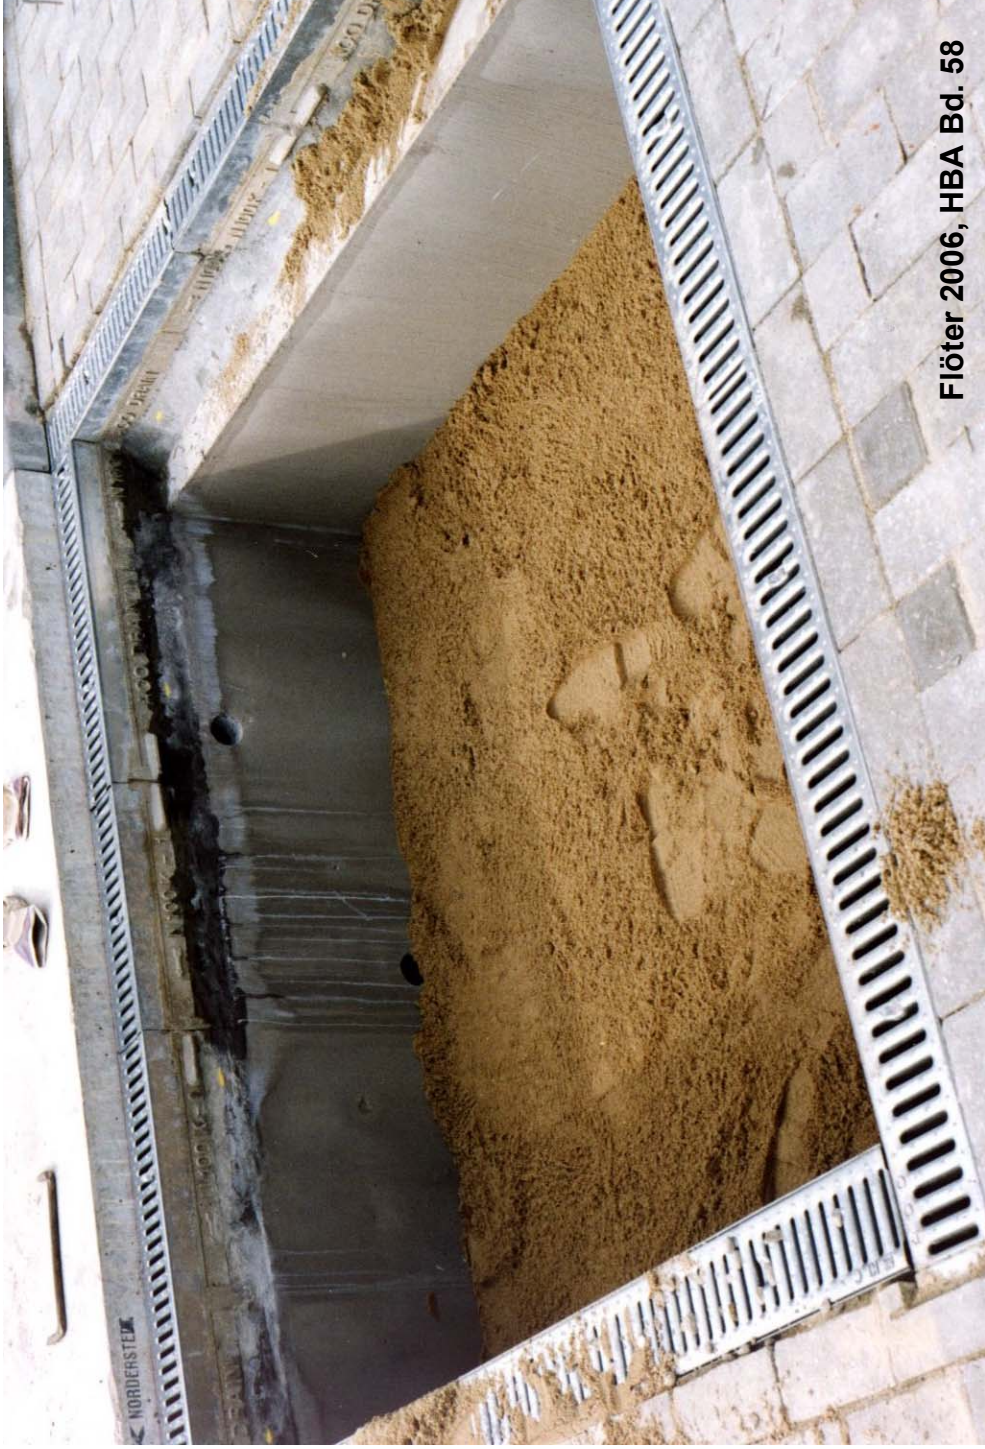
**Foto 11:** Lysimeteranlage Bullerdeich in Hamburg-Hammerbrook: Einbau F1-Sand des Unterbaus im Testfeld 1 (Aufnahmedatum 08.07.1996)

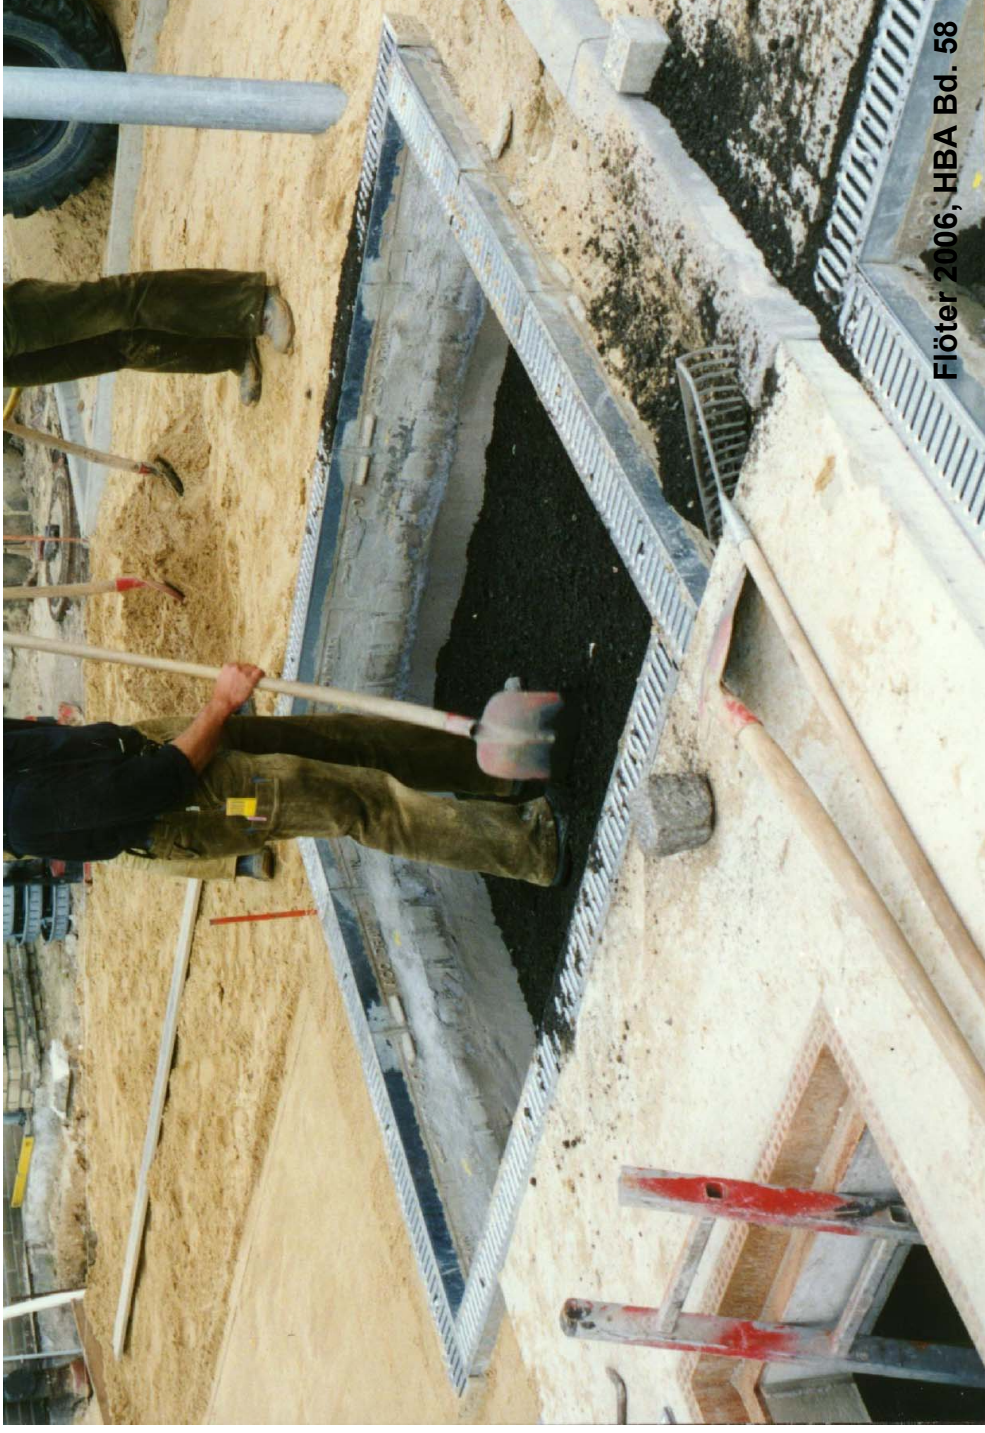
**Foto 12:** Lysimeteranlage Bullerdeich in Hamburg-Hammerbrook: Einbau HMV-Asche 0/32 mm im Testfeld 3 (Aufnahmedatum 08.07.1996)

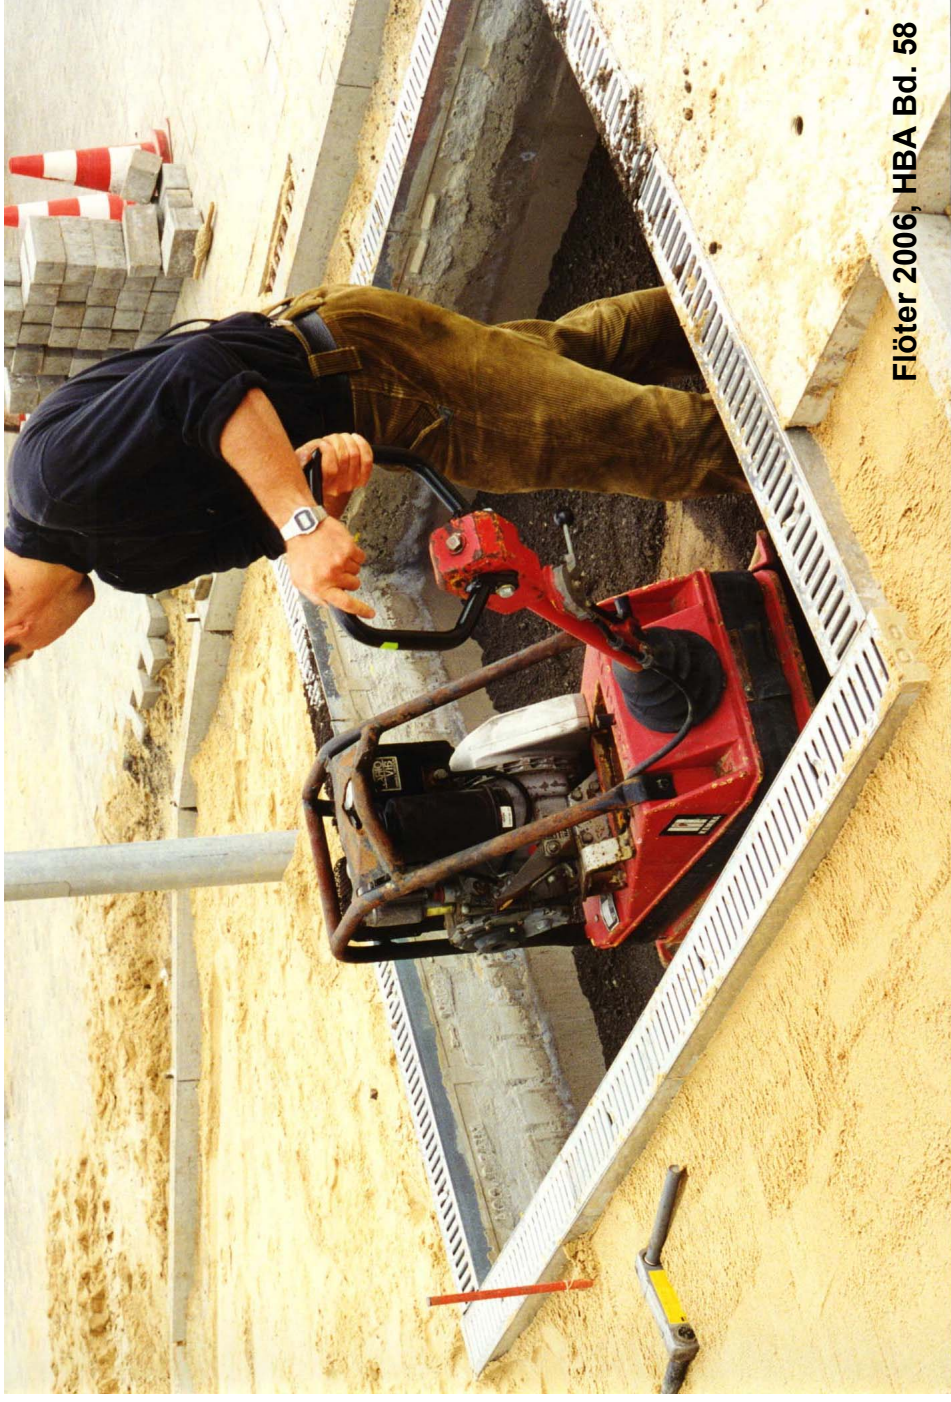
**Foto 13:** Lysimeteranlage Bullerdeich in Hamburg-Hammerbrook: Verdichtung der HMV-Asche 0/32 mm im Testfeld 3 mit einer reversiblen Rüttelplatte (Aufnahmedatum 08.07.1996)

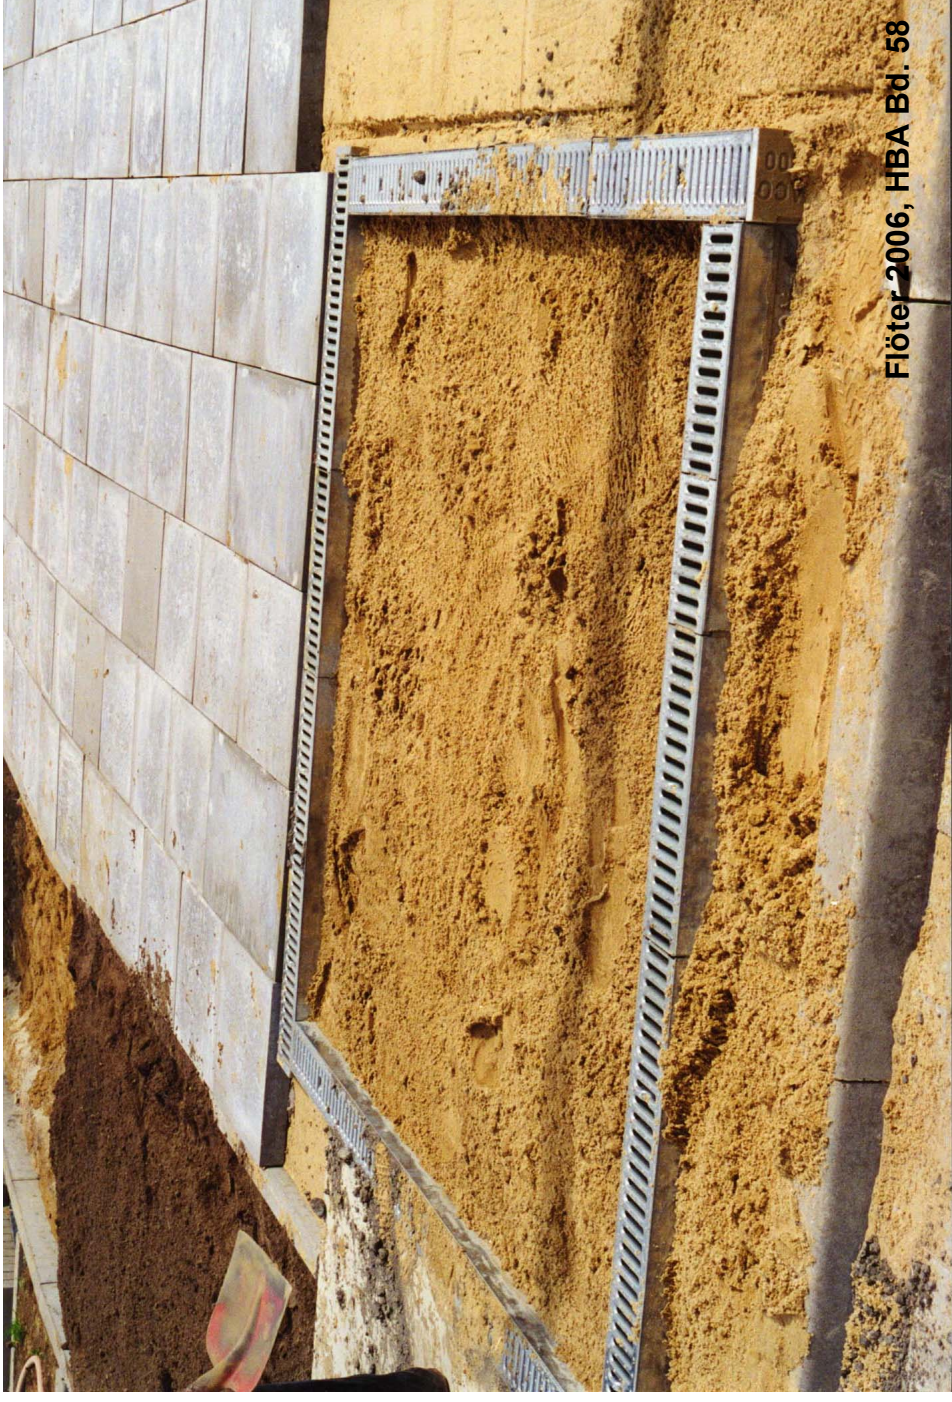
**Foto 14:** Lysimeteranlage Bullerdeich in Hamburg-Hammerbrook: Einbau des Plattenbetts aus Sand 0/2 mm im Testfeld 3 (Aufnahmedatum 08.07.1996)

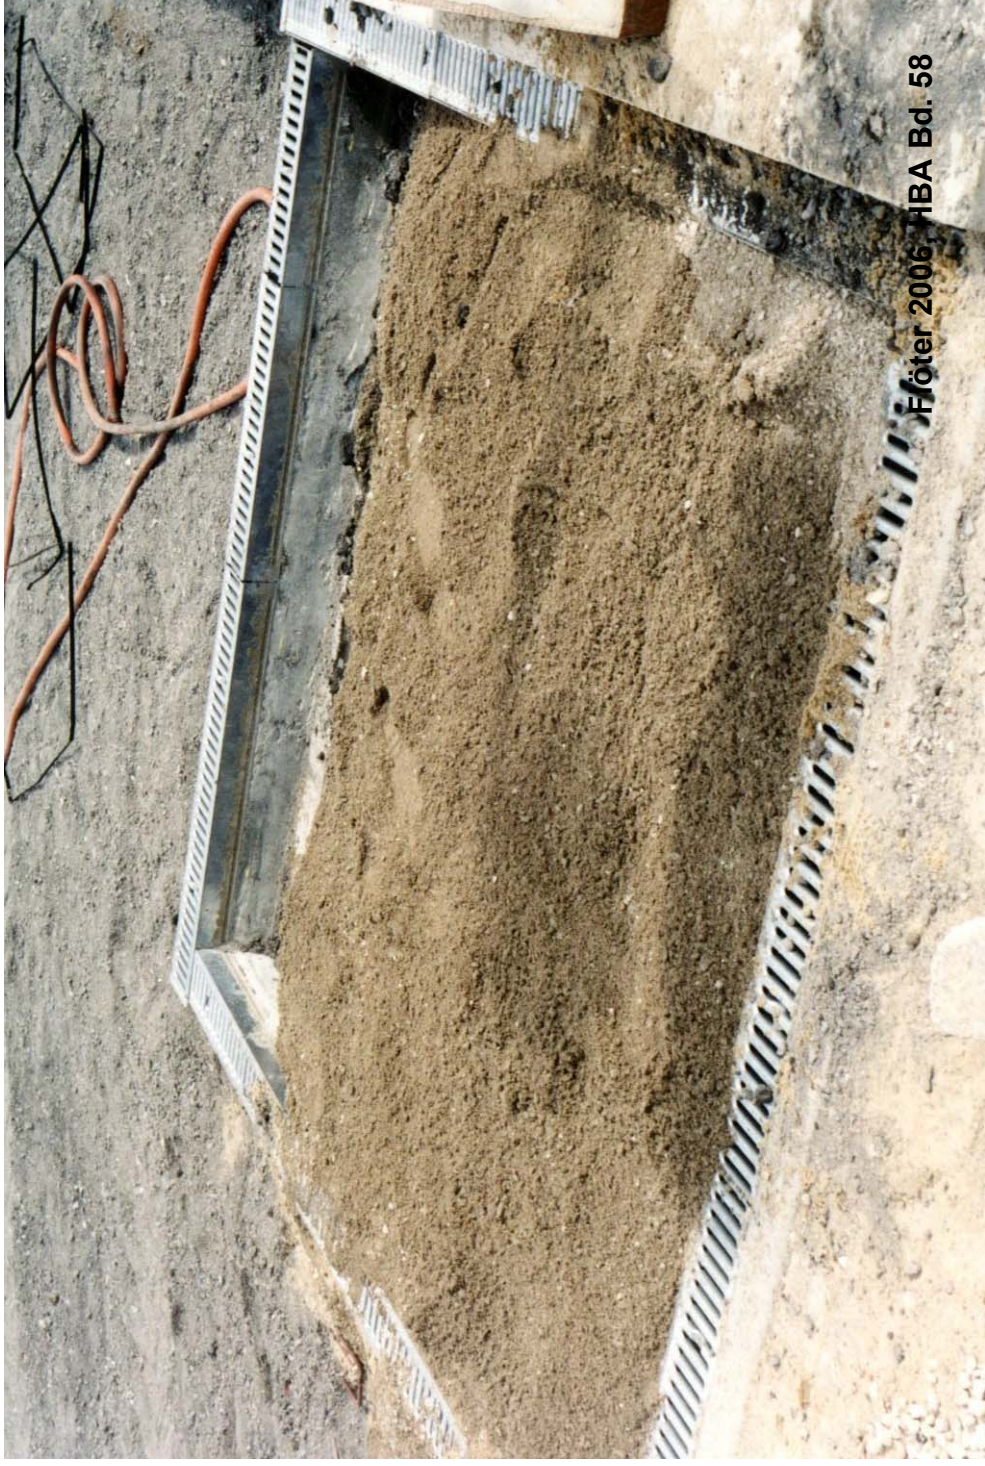
**Foto 16:** Lysimeteranlage Bullerdeich in Hamburg-Hammerbrook: Testfeld 2, wassergebundene Deckschicht aus Glensanda. Einbau der Deckschicht über der HMV-Asche (Aufnahmedatum 08.07.1996)

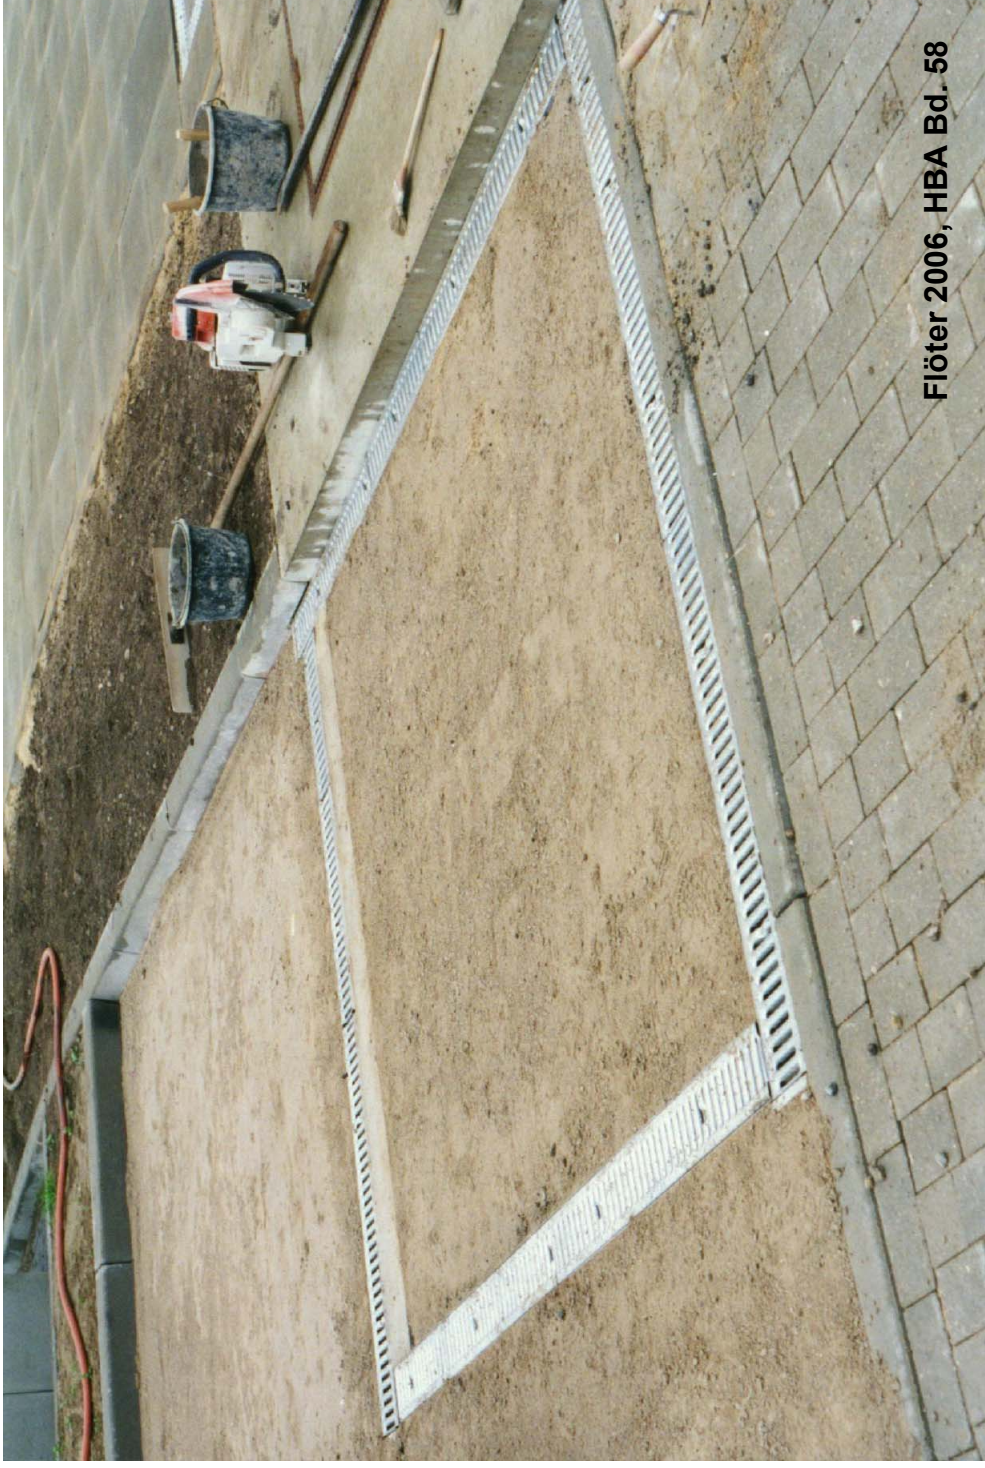
**Foto 17:** Lysimeteranlage Bullerdeich in Hamburg-Hammerbrook: Testfeld 2, wassergebundene Deckschicht aus Glensanda. (Aufnahmedatum 08.07.1996)

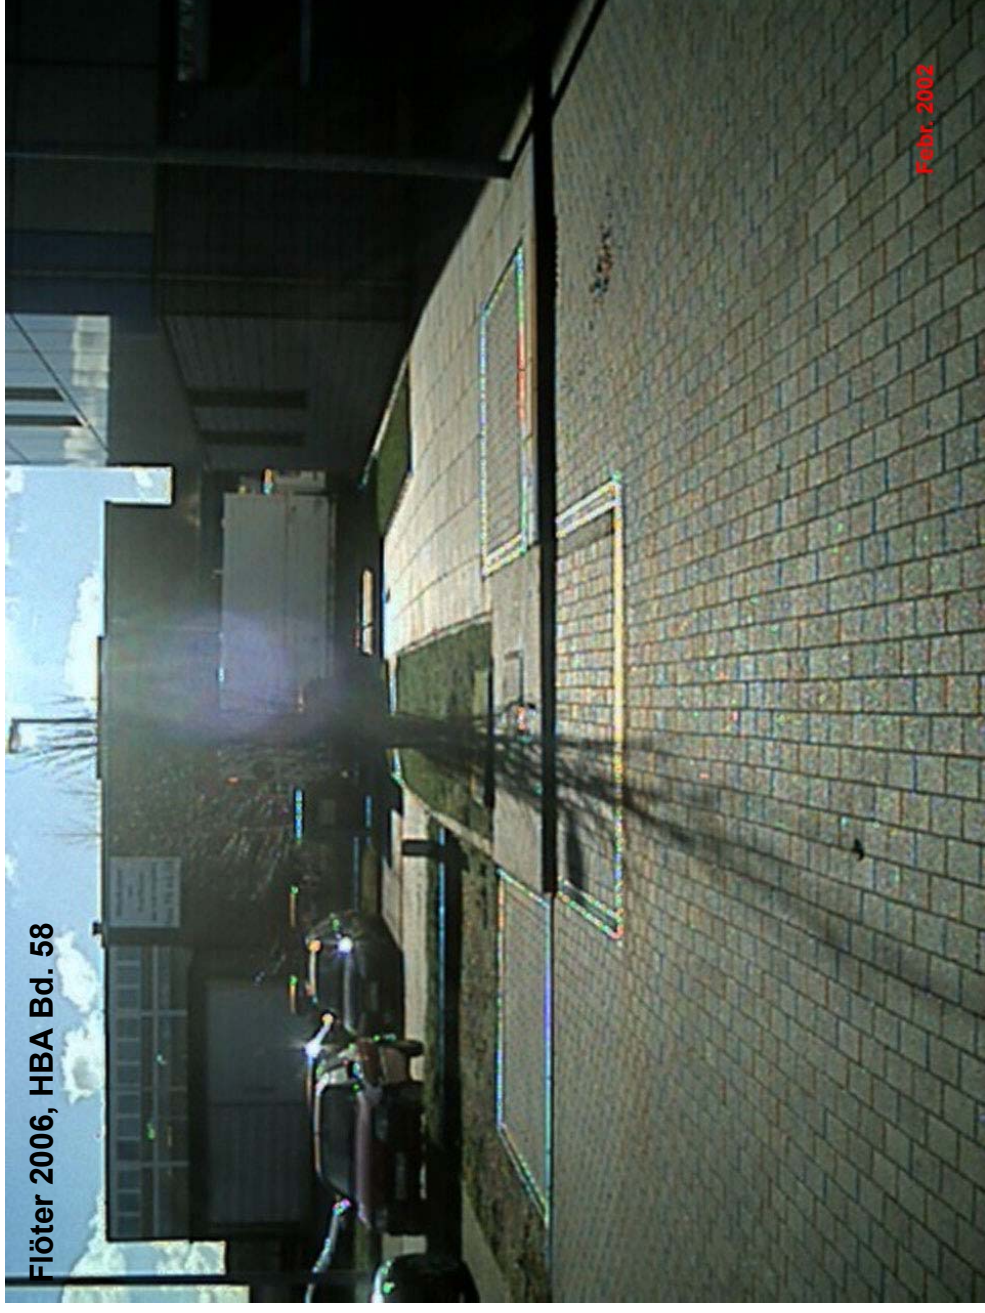
**Foto 19:** Lysimeteranlage Bullerdeich in Hamburg-Hammerbrook: Testfeld 1, im Vordergrund und Testfeld 2, links im Bild liegen auf gleicher Höhe der Fahrbahn. Testfeld 3 liegt im Gehwegbereich 7,5 cm über der Fahrbahn (Aufnahmedatum Februar 2002)

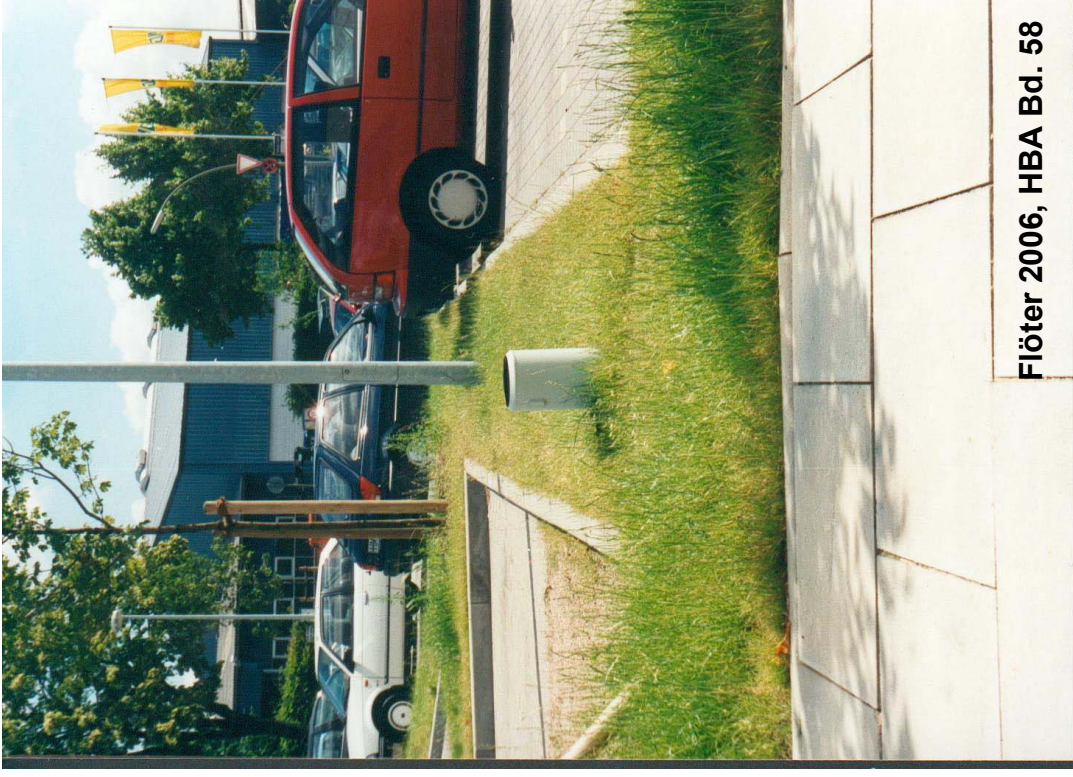
**Foto 20:** Lysimeteranlage Bullerdeich in Hamburg-Hammerbrook:  
manueller Niederschlagsmesser

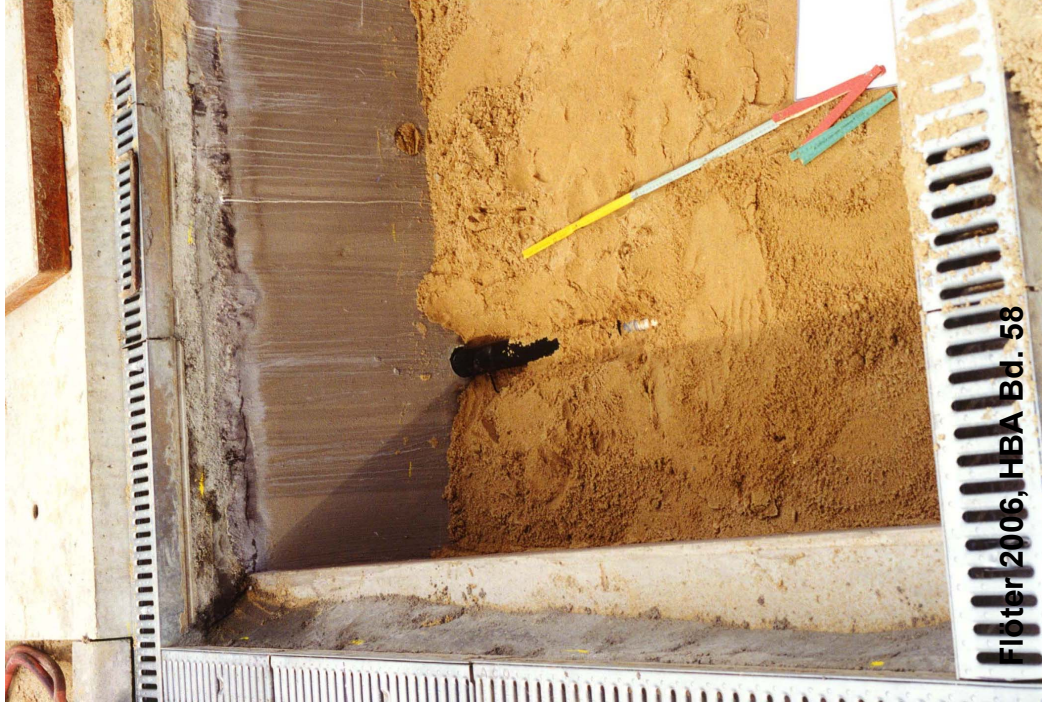
**Foto 23:** Lysimeteranlage Bullerdeich in Hamburg-Hammerbrook: Einbau Tensiometer mit schwarzem Führungsrohr in den Sand des Unterbaus

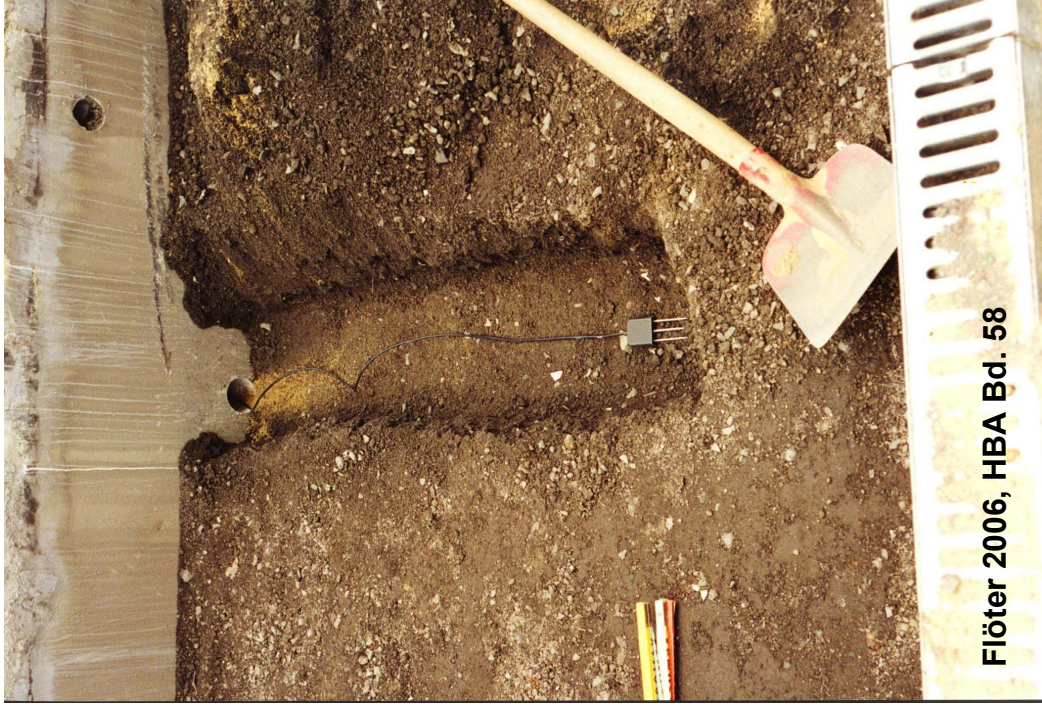
**Foto 24:** Lysimeteranlage Bullerdeich in Hamburg-Hammerbrook: Einbau FD-Sensor in HMV-Asche-Tragschicht
