## Wasserhaushalt gepflasterter Straßen und Gehwege

(Flöter 2006, Hamburger Bodenkundliche Arbeiten, Band 58)

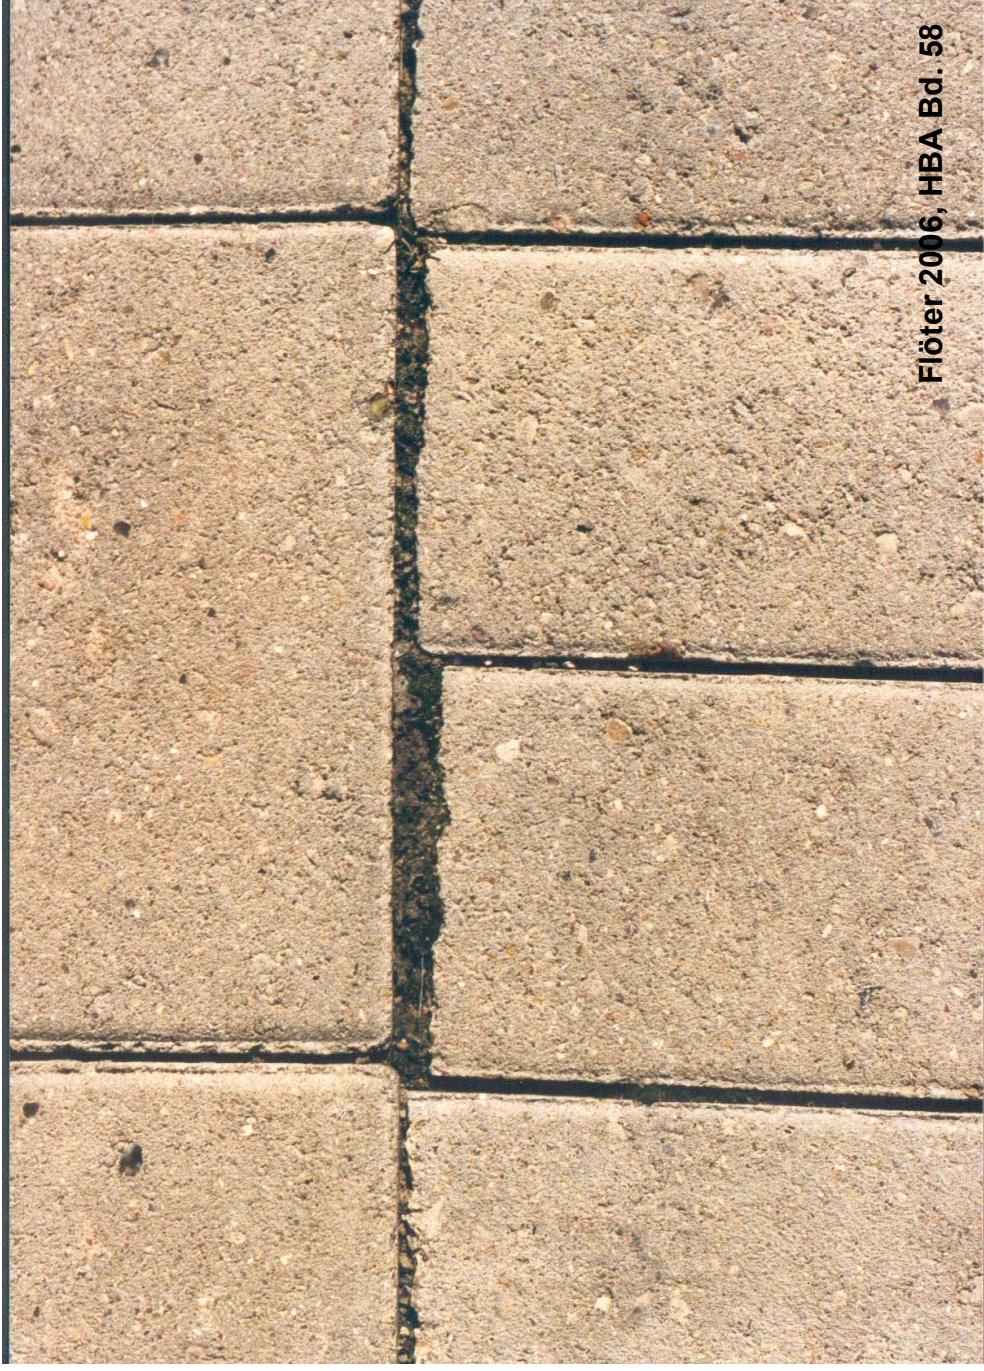
**Foto 1:** Testfeld 1 - Pflasterdecke aus Betonrechtecksteinen. Lysimeteranlage Bullerdeich. Die etwas breiteren Fugen (ca. 4 mm) sind nach ca. 9 Monaten mit Moosen bewachsen. Die Moose wachsen nicht über die Steinoberfläche hinaus, da die Befahrung den Wuchs in die Höhe einschränkt (Aufnahmedatum Juni 1997)

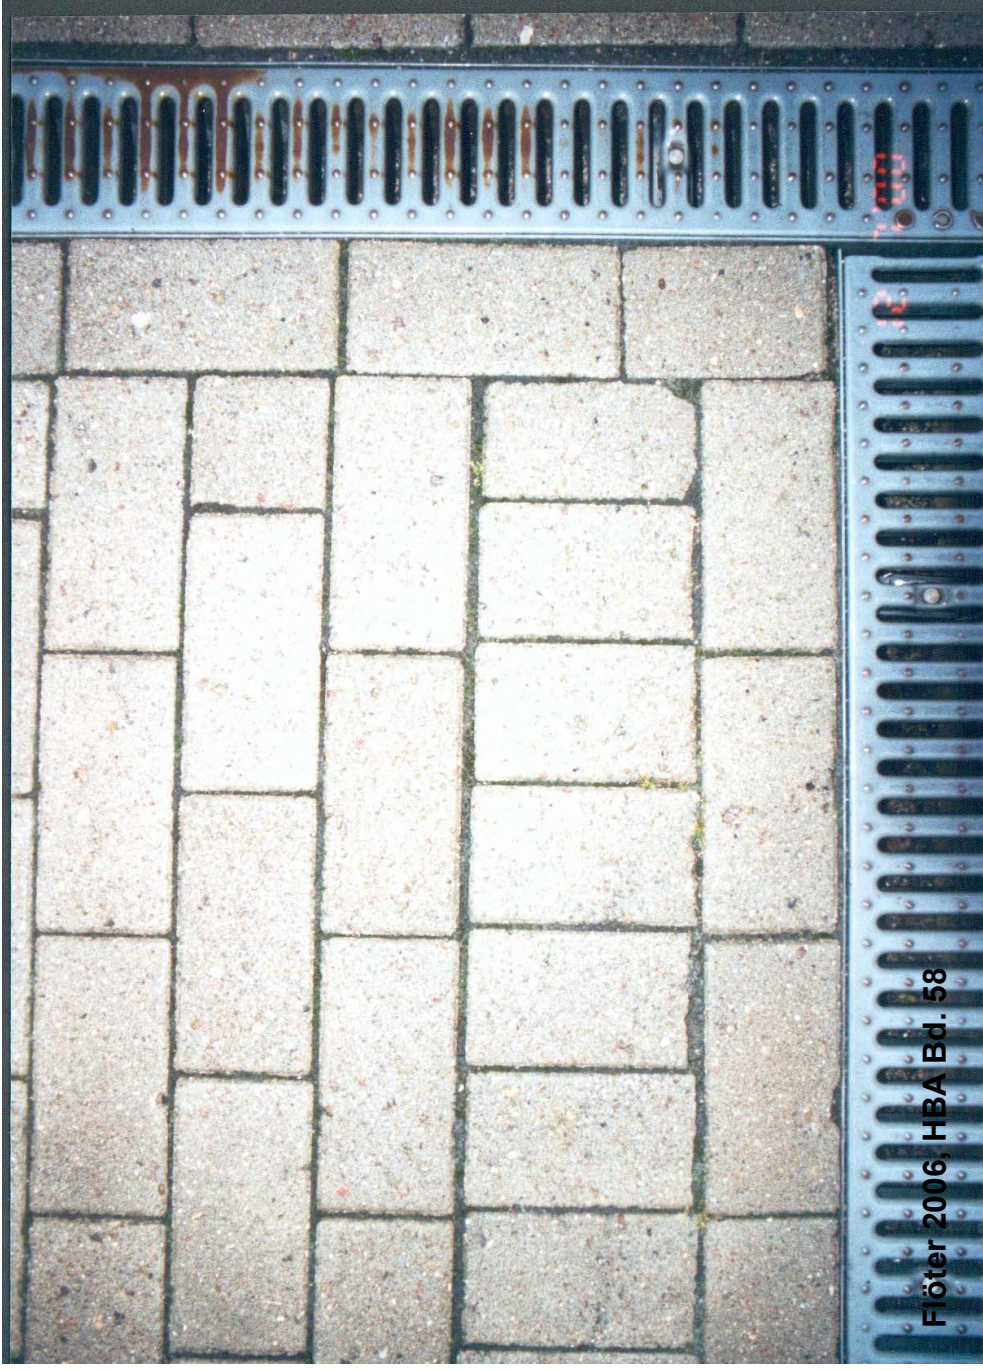
**Foto 2:** Testfeld 1 - Pflasterdecke aus Betonrechtecksteinen. Lysimeteranlage Bullerdeich. Die Wuchshöhe der Moose ist durch den Verkehr auf die Höhe der Oberfläche der Pflasterdecke beschränkt (Aufnahmedatum 12.07.00)

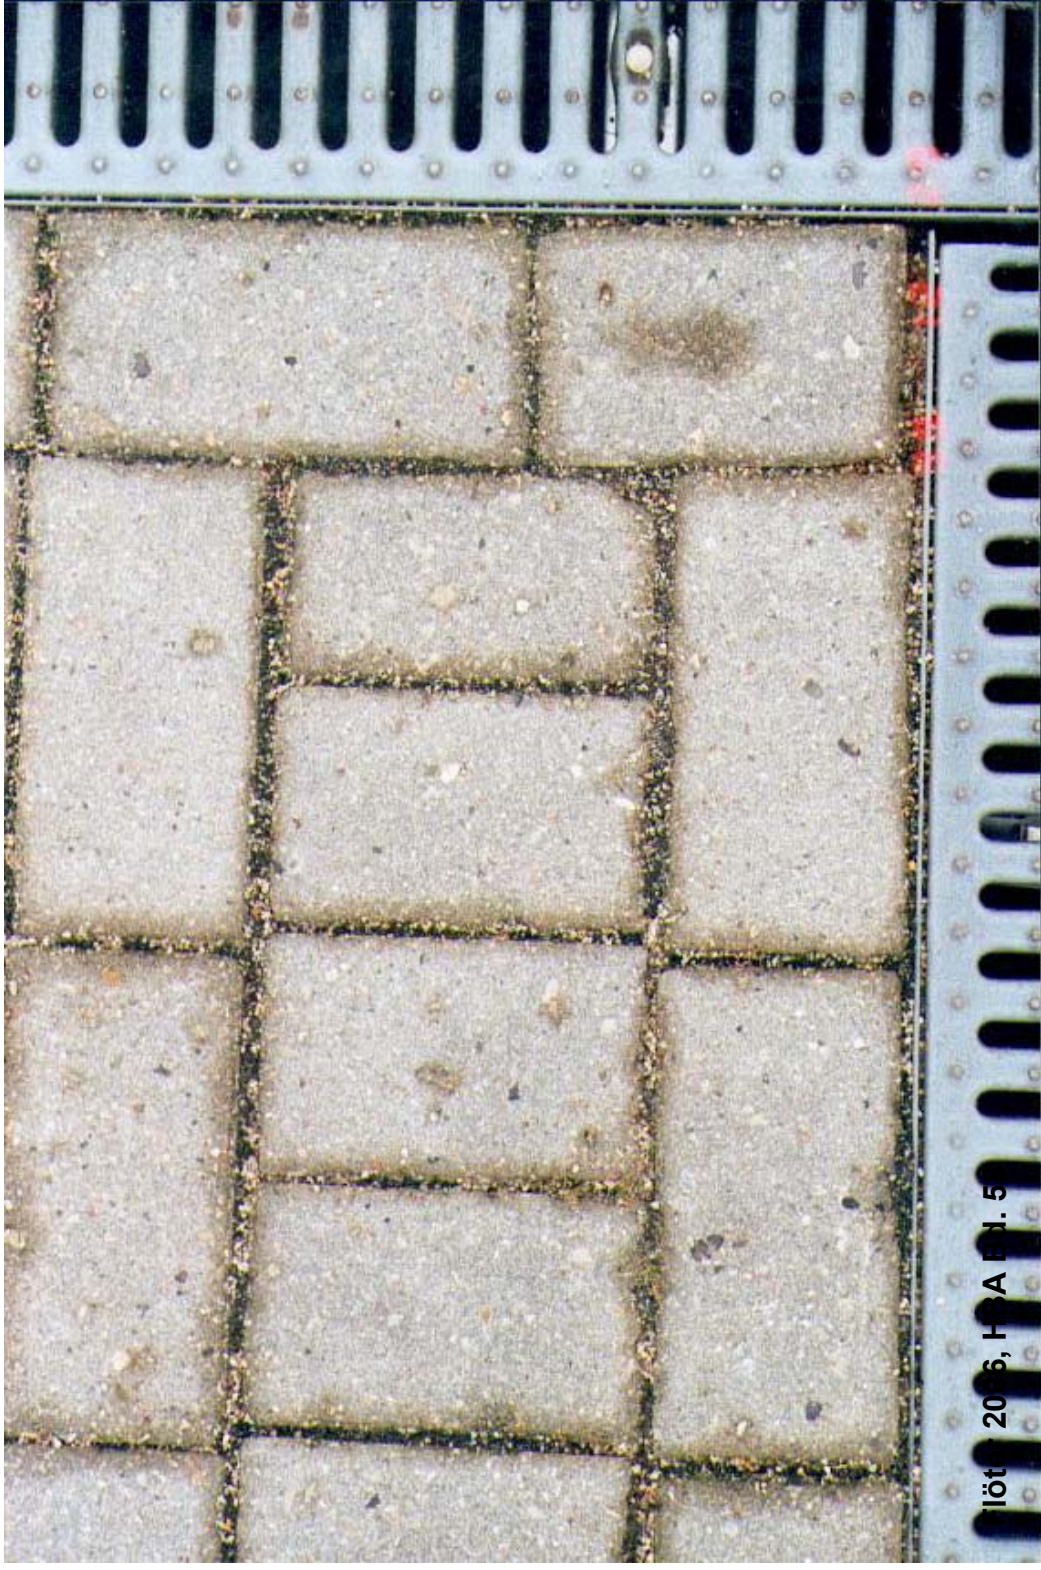
**Foto 3:** Testfeld 1 - Das für die Abstreuerung im Winter verwendete Sand-Kies-Gemisch bleibt auf den Moosen der Pflasterdecke liegen und wird nicht in die Fugen eingetragen (Aufnahmedatum 29.12.99)

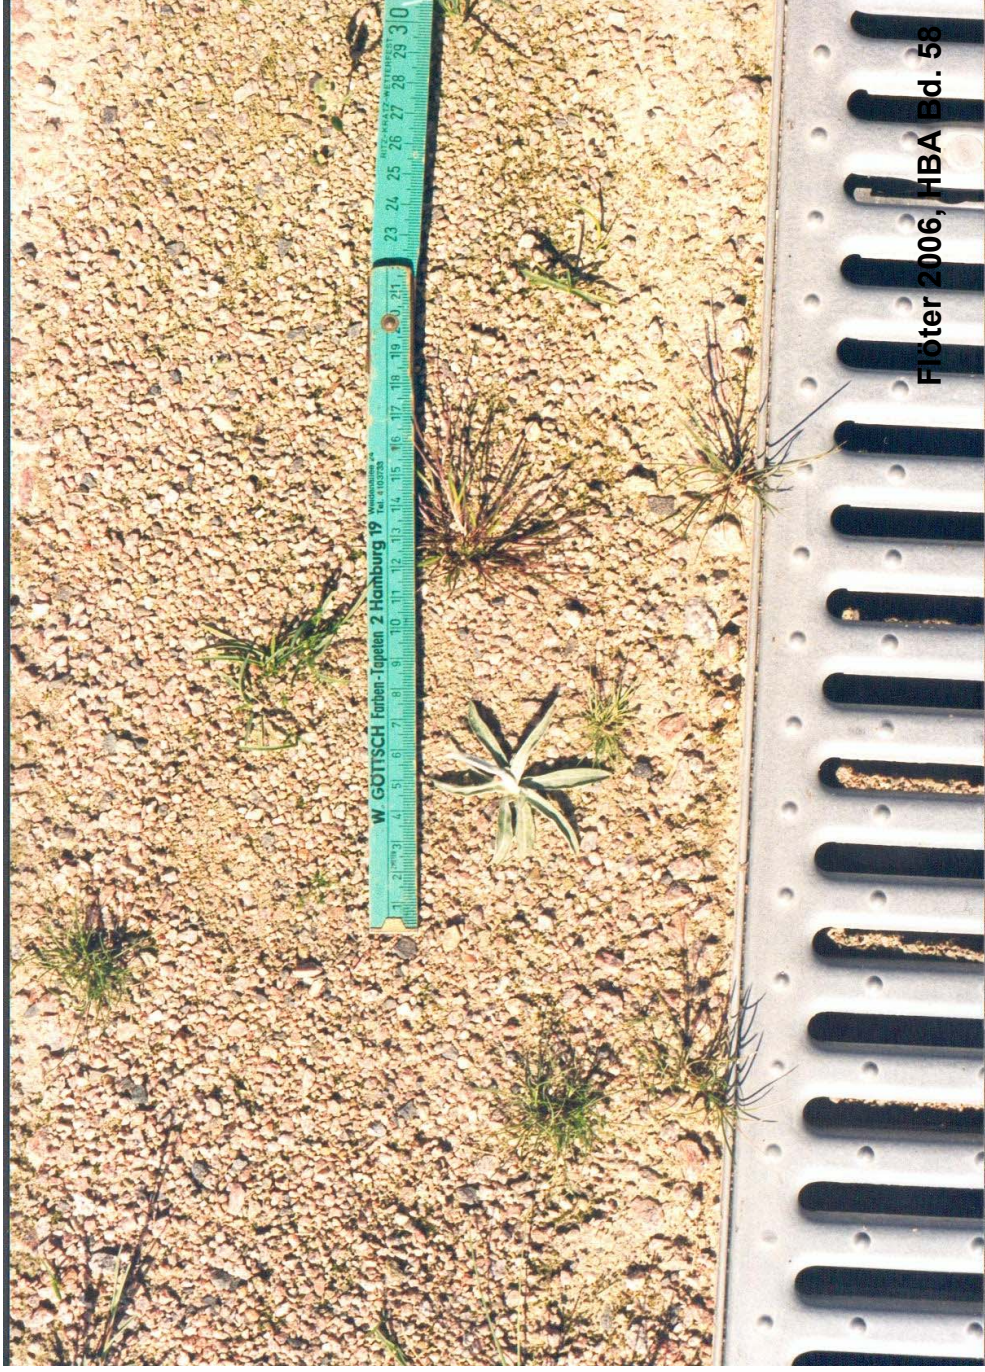
**Foto 4:** Testfeld 2 - Deckschicht aus Glensanda. Lysimeteranlage Bullerdeich. Die Deckschicht ist 9 Monate nach der Herstellung spärlich mit Pflanzen bewachsen (Aufnahmedatum Juni 1997)

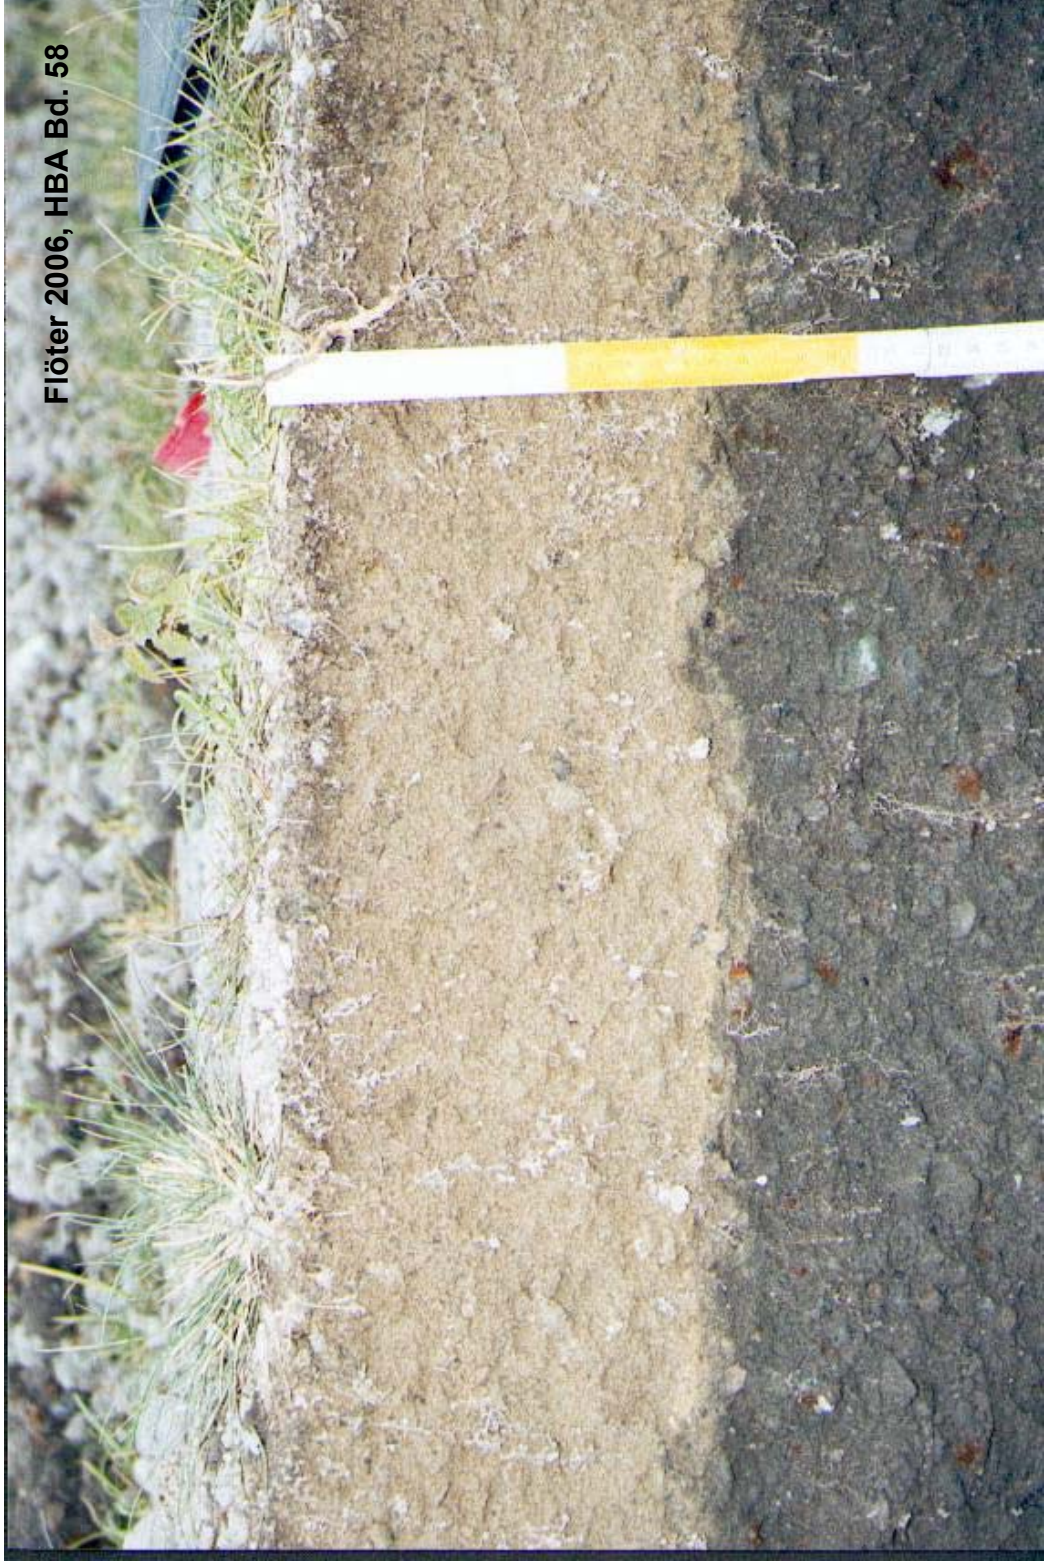
**Foto 6:** Testfeld 2 - Deckschicht aus Glensanda über der Tragschicht aus HMV-Asche 0/32 mm. Lysimeteranlage Bullerdeich. Im Untersuchungszeitraum wurde der Glensanda sehr stark durchwurzelt und humusreicher (0-2 cm) (Aufnahmedatum 12.07.00)

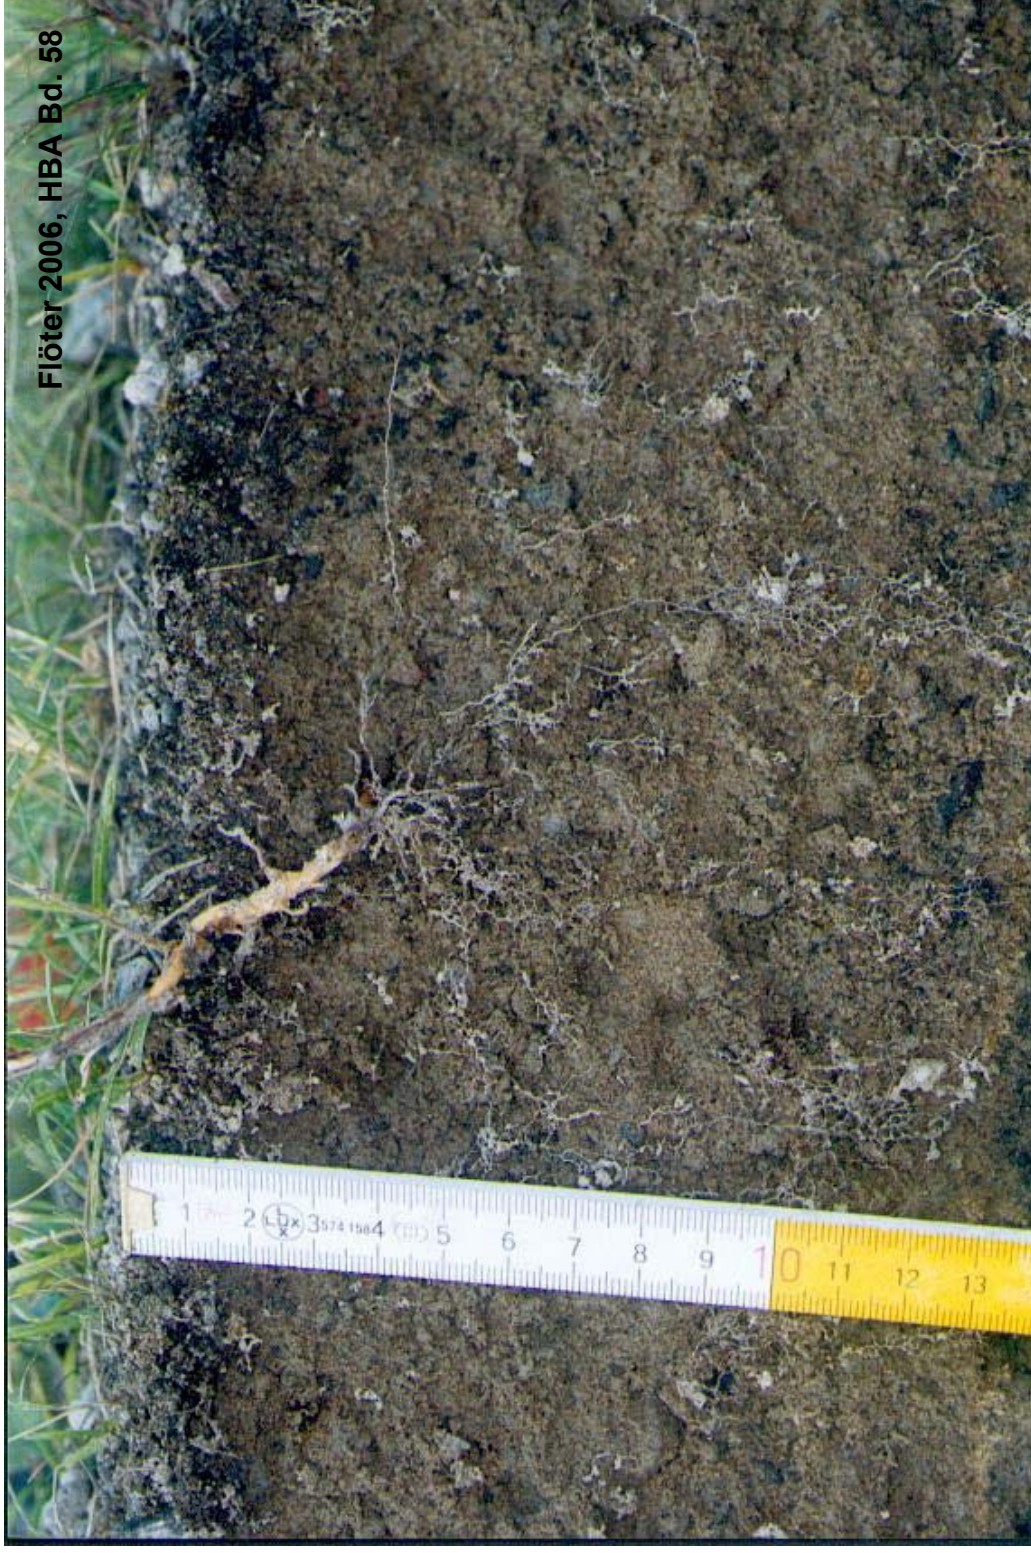
**Foto 7:** Testfeld 2 - Deckschicht aus Glensanda. Lysimeteranlage Bullerdeich. Detailaufnahme des sehr stark durchwurzelten und humosen Glensandas (Aufnahmedatum 12.07.00 )

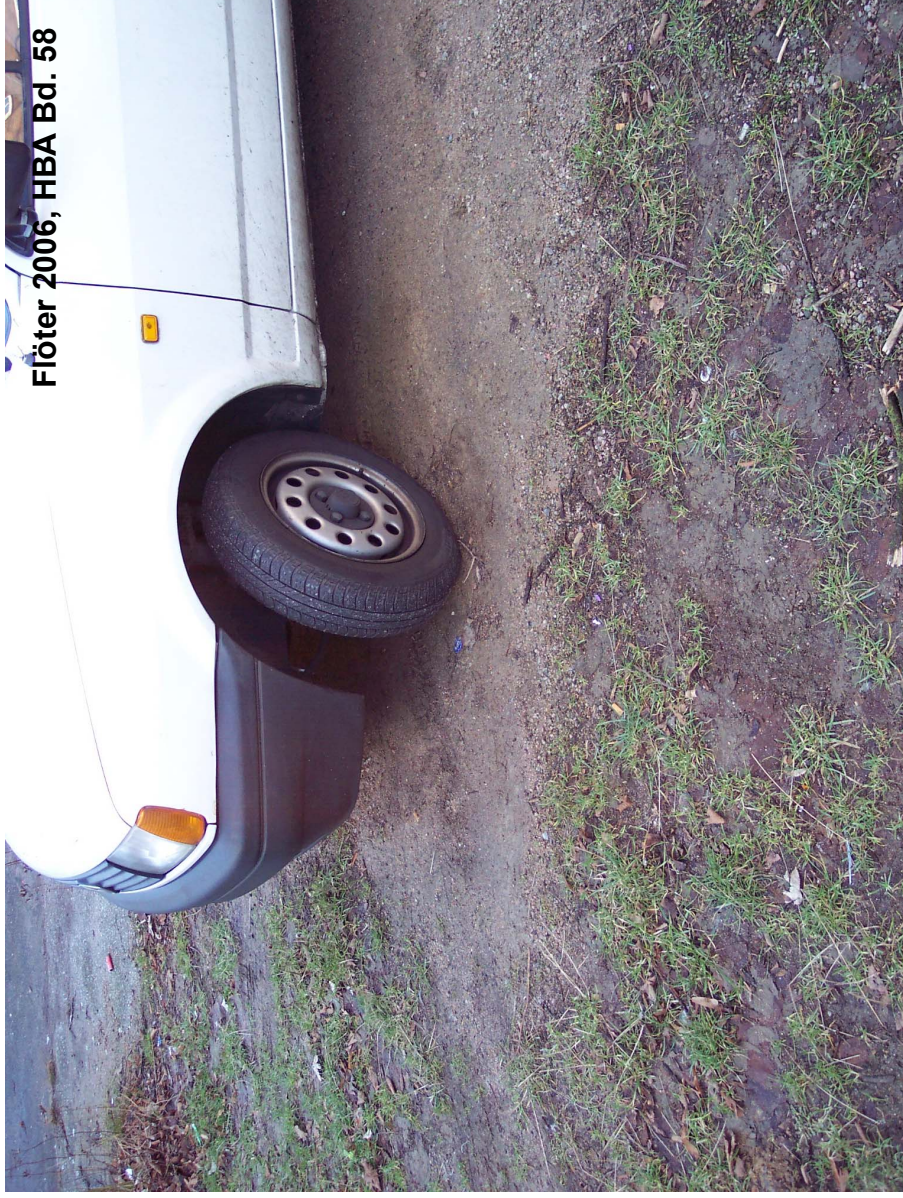
**Foto 8:** Deckschicht aus Glensanda. Nutzung als Parkplatz im Hamburger Stadtgebiet.

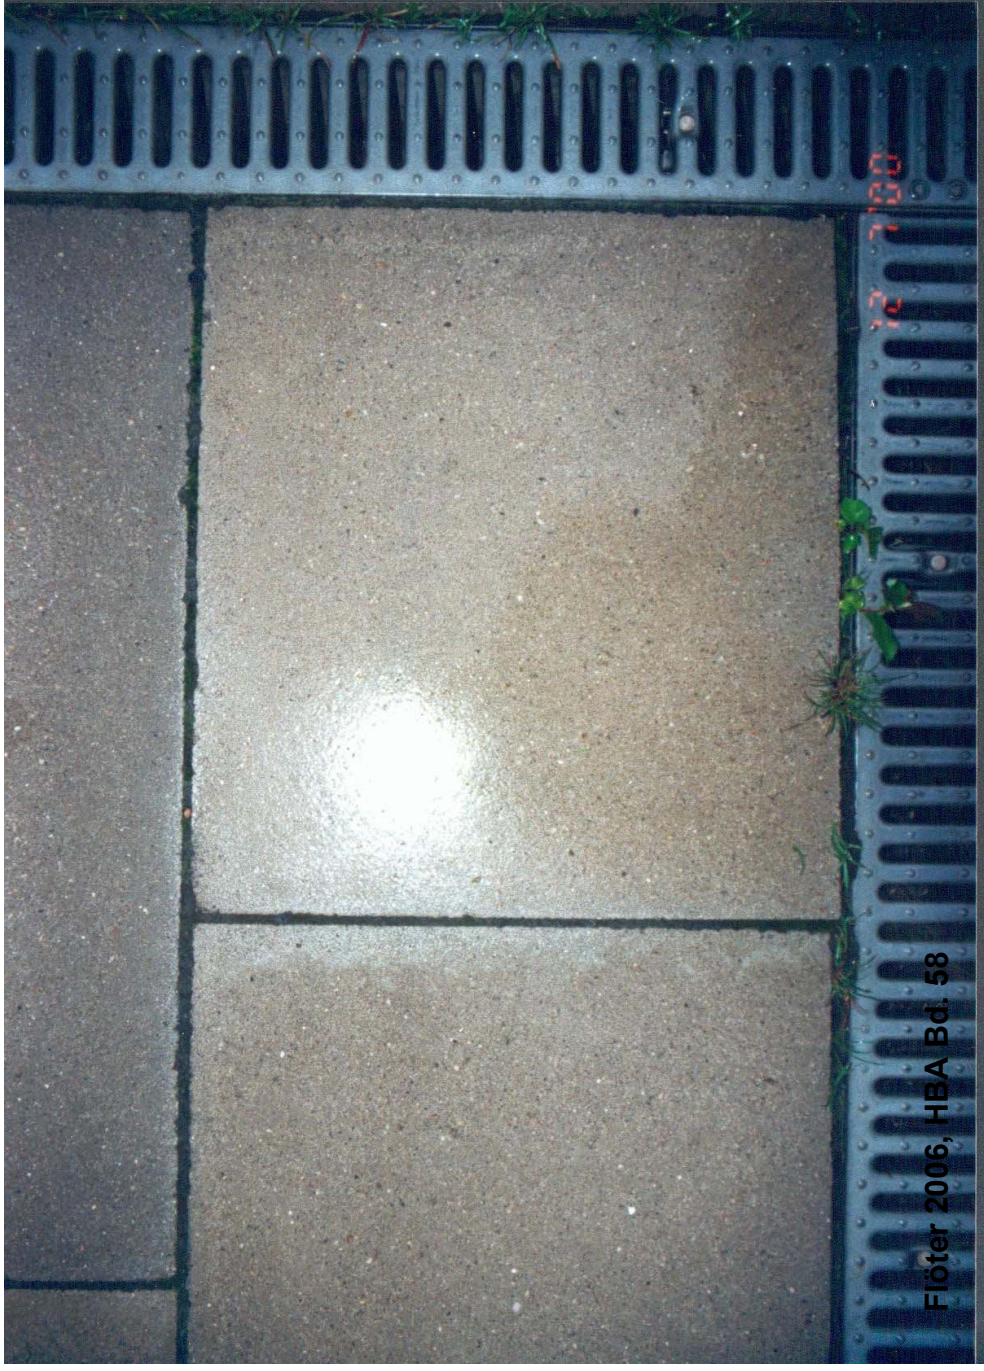
**Foto 10:** Testfeld 3 - Plattenbelag. Lysimeteranlage Bullerdeich. Die Fugen sind ca. 48 Monate nach der Herstellung überwiegend mit Moosen und z.T. mit Gräsern und kleinen Pflanzen bewachsen (Aufnahmedatum 12.07.00)

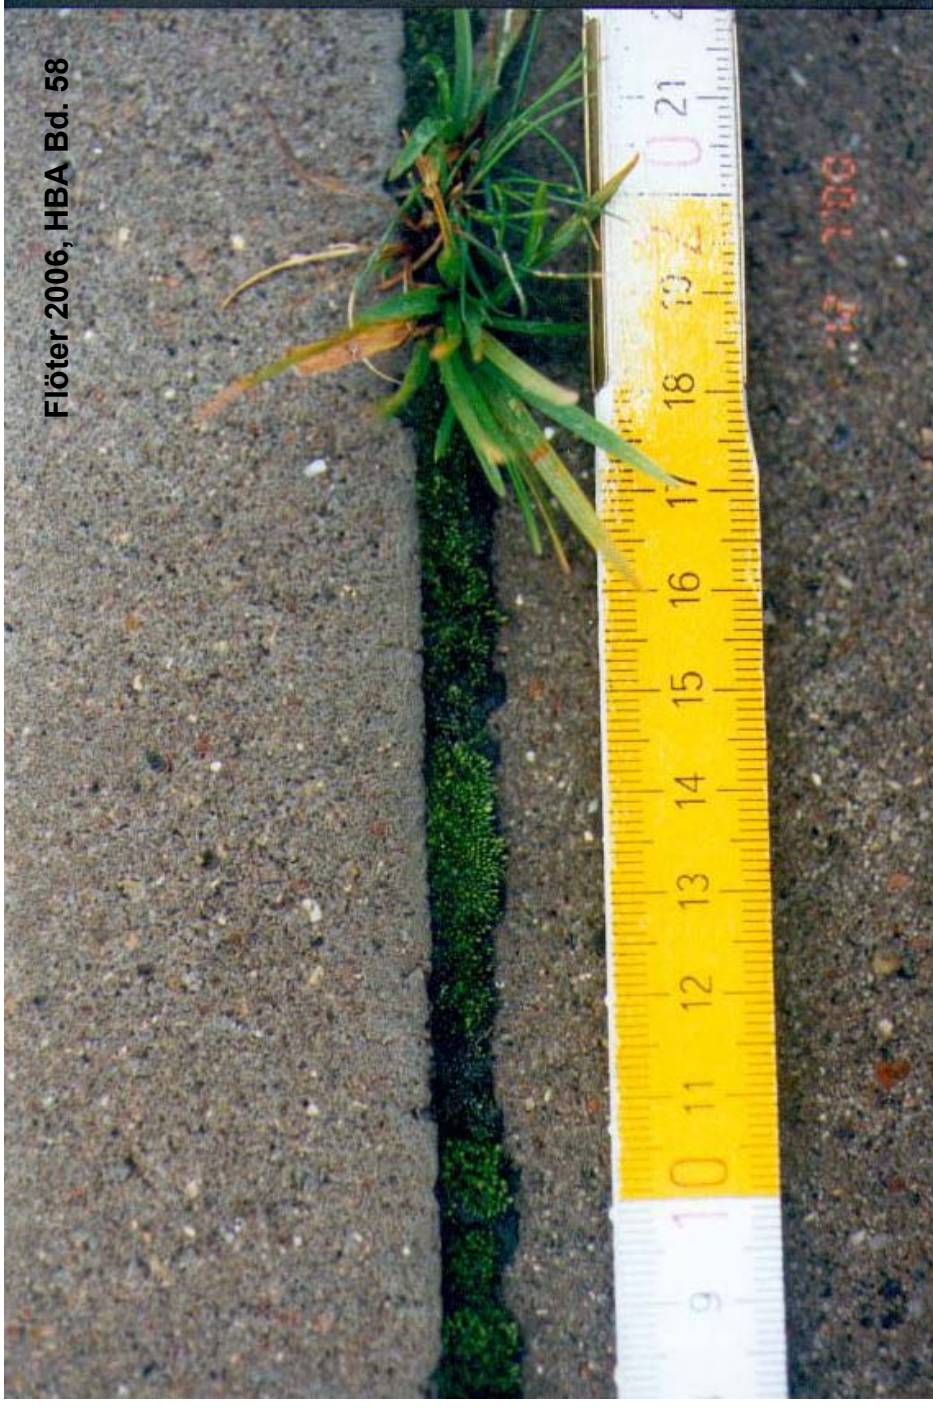
**Foto 11:** Testfeld 3 - Plattenbelag. Lysimeteranlage Bullerdeich. Detailaufnahme einer Fuge 48 Monate nach der Herstellung. Die Gräser nahmen zu diesem Zeitpunkt ca. 10% der Fugenfläche ein (Aufnahmedatum 12.07.00)

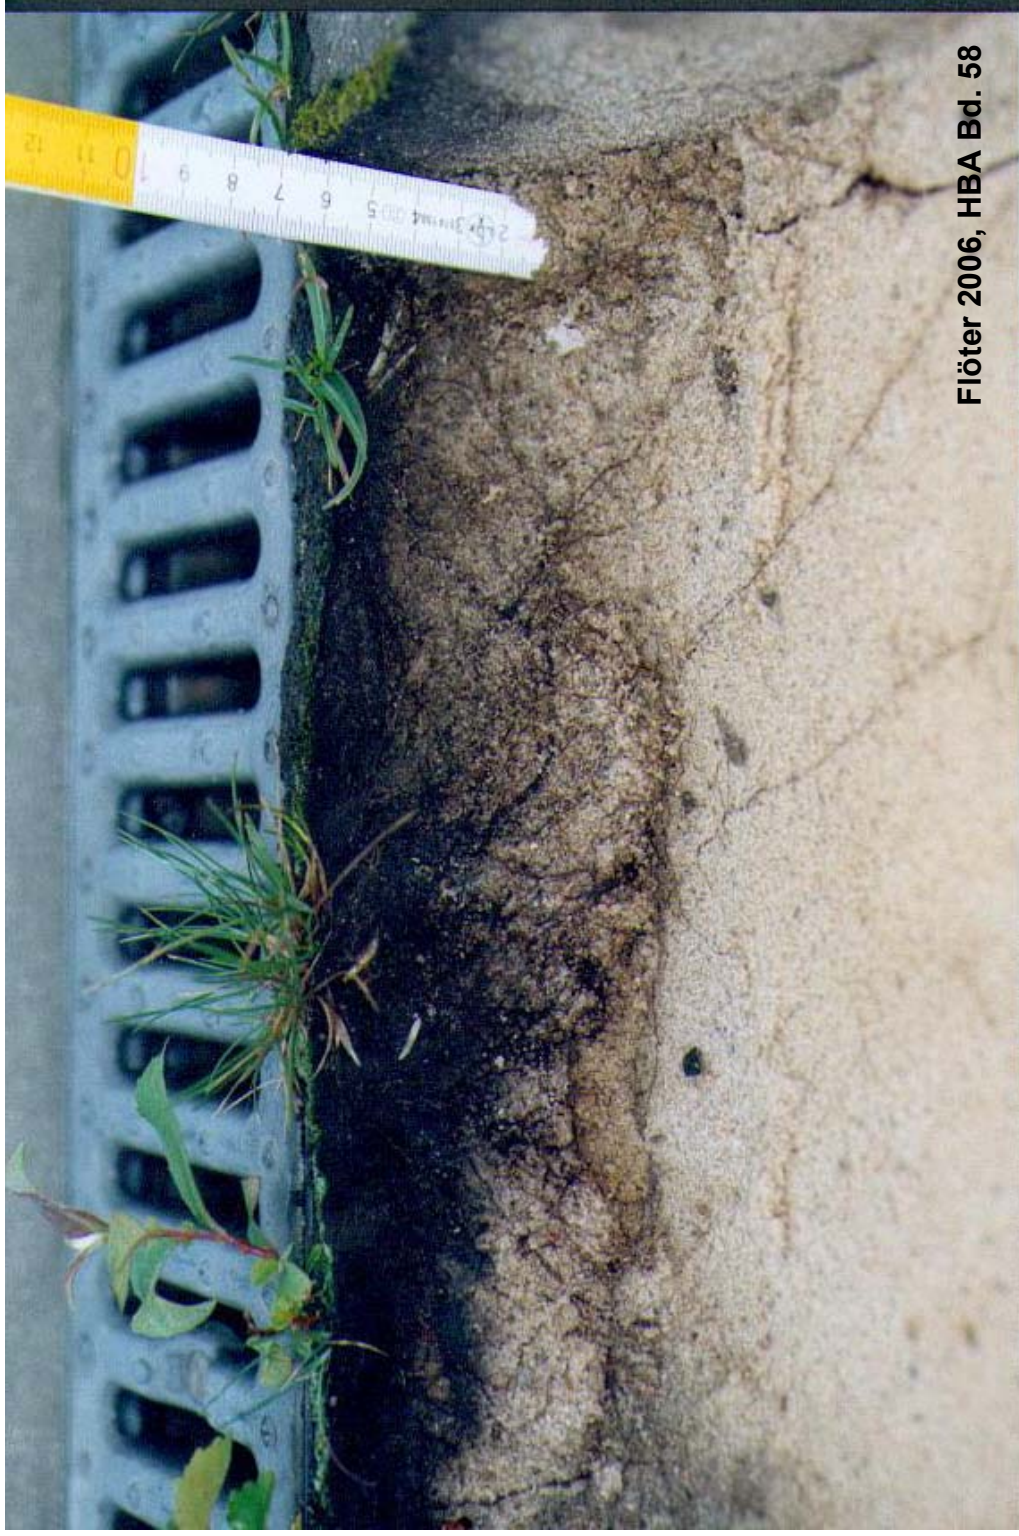
**Foto 12:** Testfeld 3 - Plattenbelag. Lysimeteranlage Bullerdeich. Der gesiebte Sand 0/2 mm war nach 48 Monaten in den oberen 3 cm verbraunt und sehr stark durchwurzelt. Unterhalb von 3 cm war der Sand kaum verändert aber noch stark durchwurzelt (Aufnahmedatum 12.07.00)

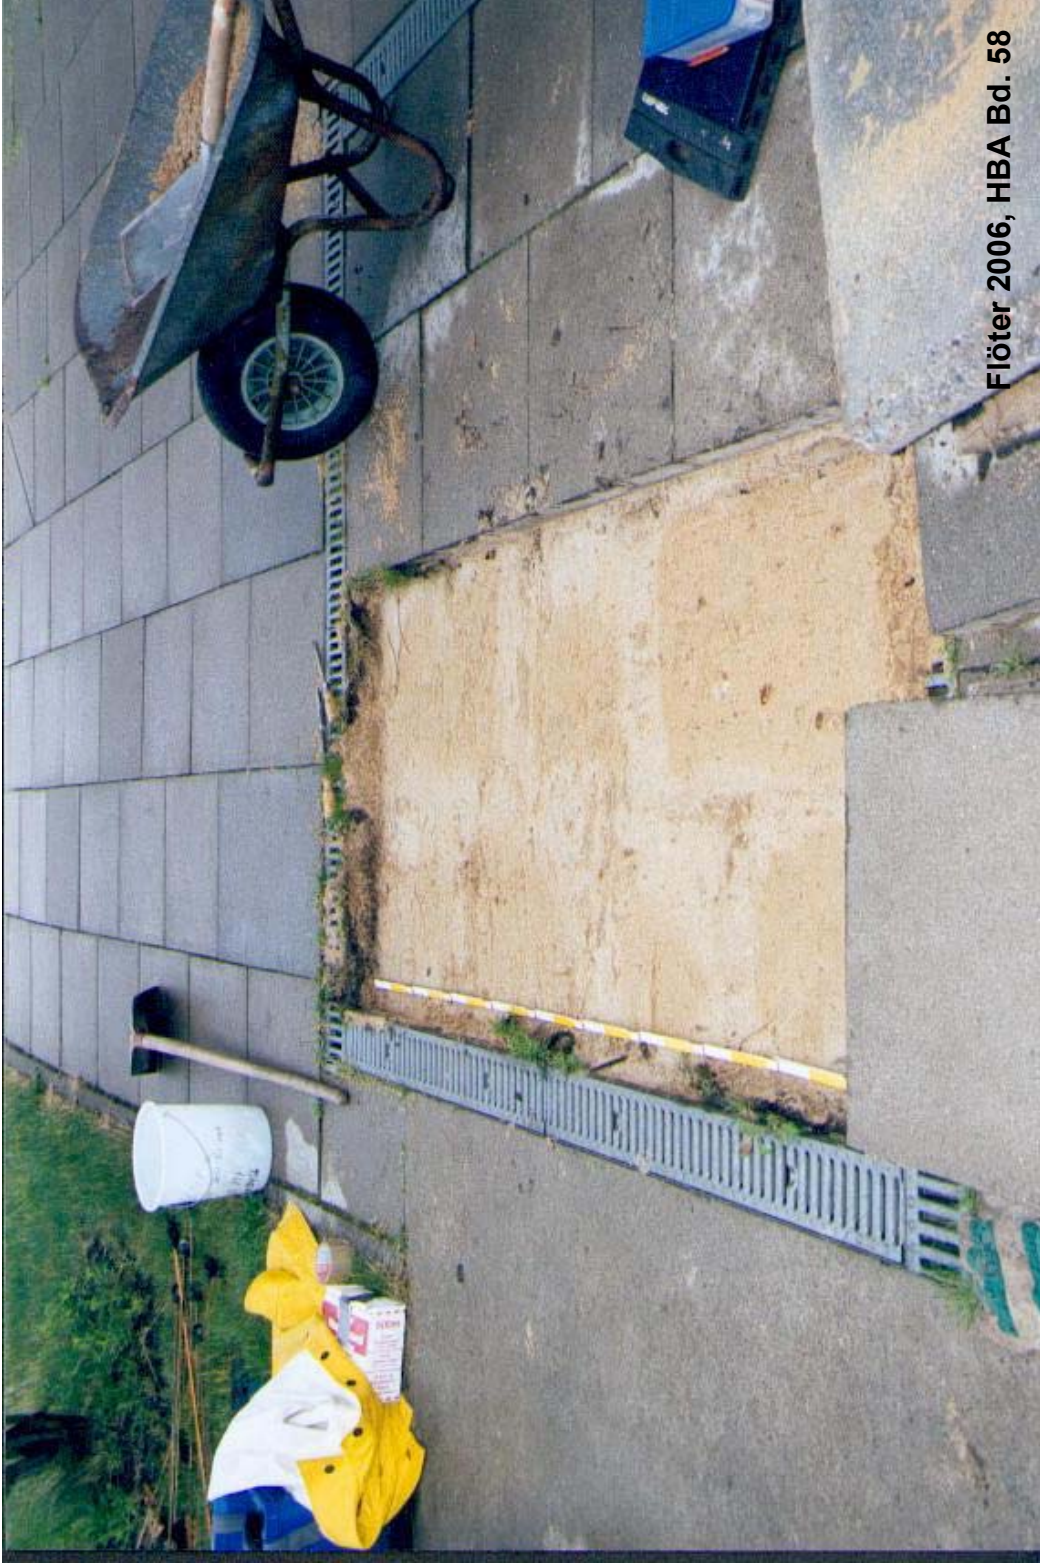
**Foto 13:** Testfeld 3 - Plattenbelag. Lysimeteranlage Bullerdeich. Partielle Ausbleichung des gesiebten Sands 0/2 mm durch lateral im Plattenbett abfließendes Niederschlagswasser (Aufnahmedatum 12.07.00)

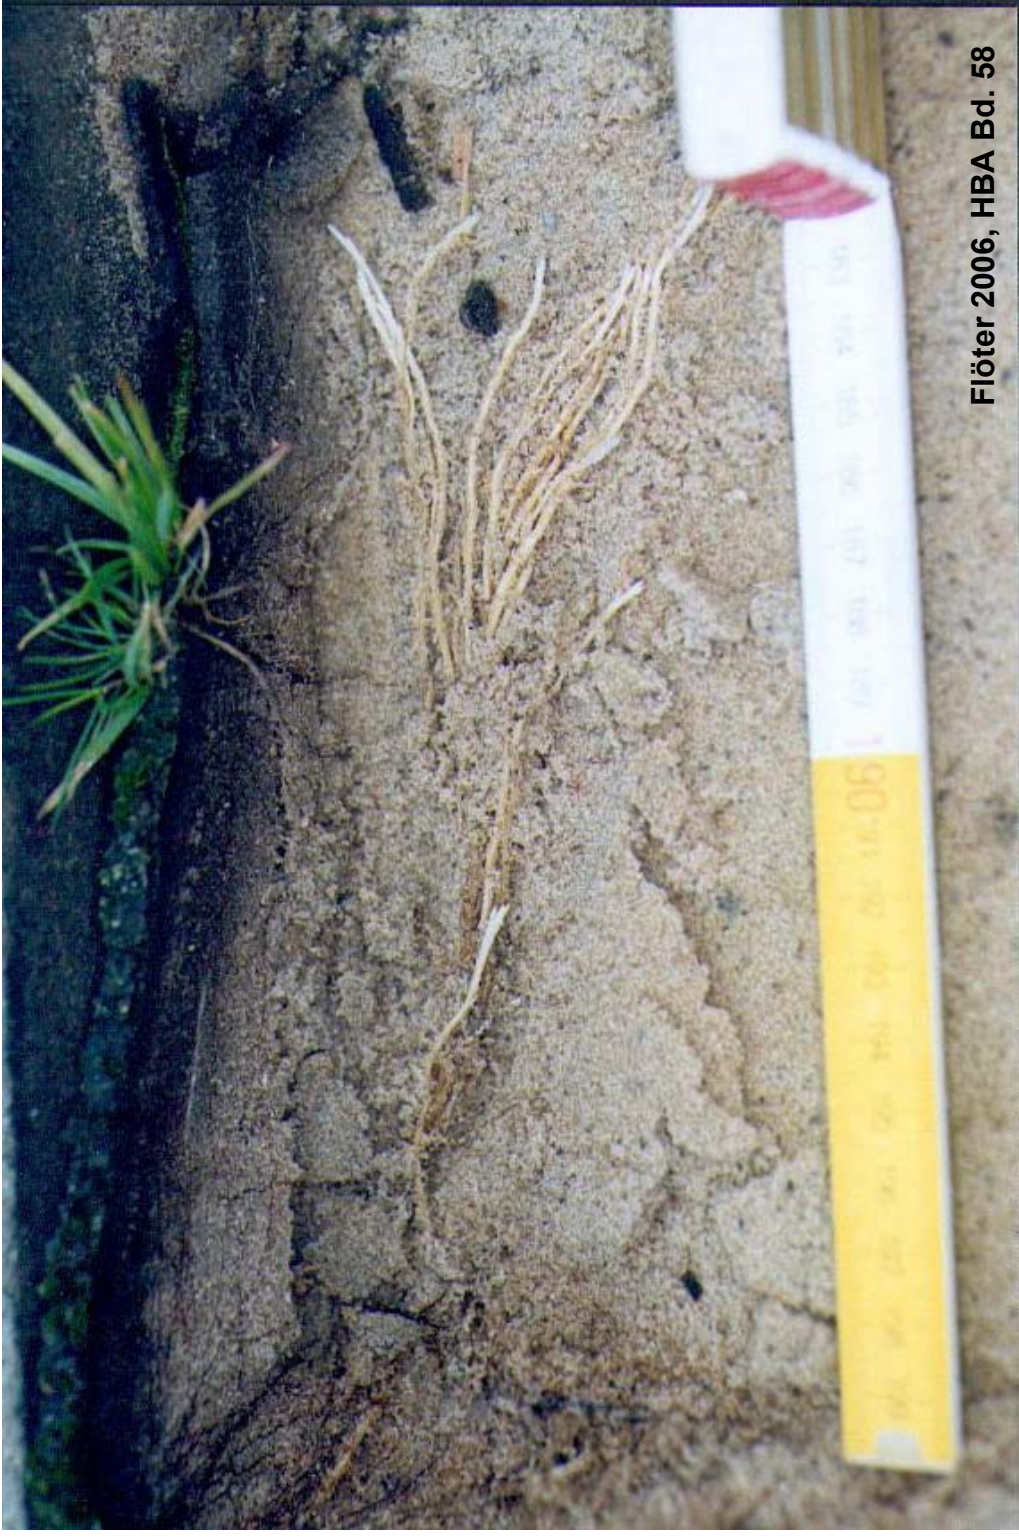
**Foto 14:** Testfeld 3 - Plattenbelag. Lysimeteranlage Bullerdeich. Durchwurzelung des gesiebten Sands 0/2 mm des Plattenbetts unterhalb der Fugen der Gehwegplatten (Aufnahmedatum 12.07.00)

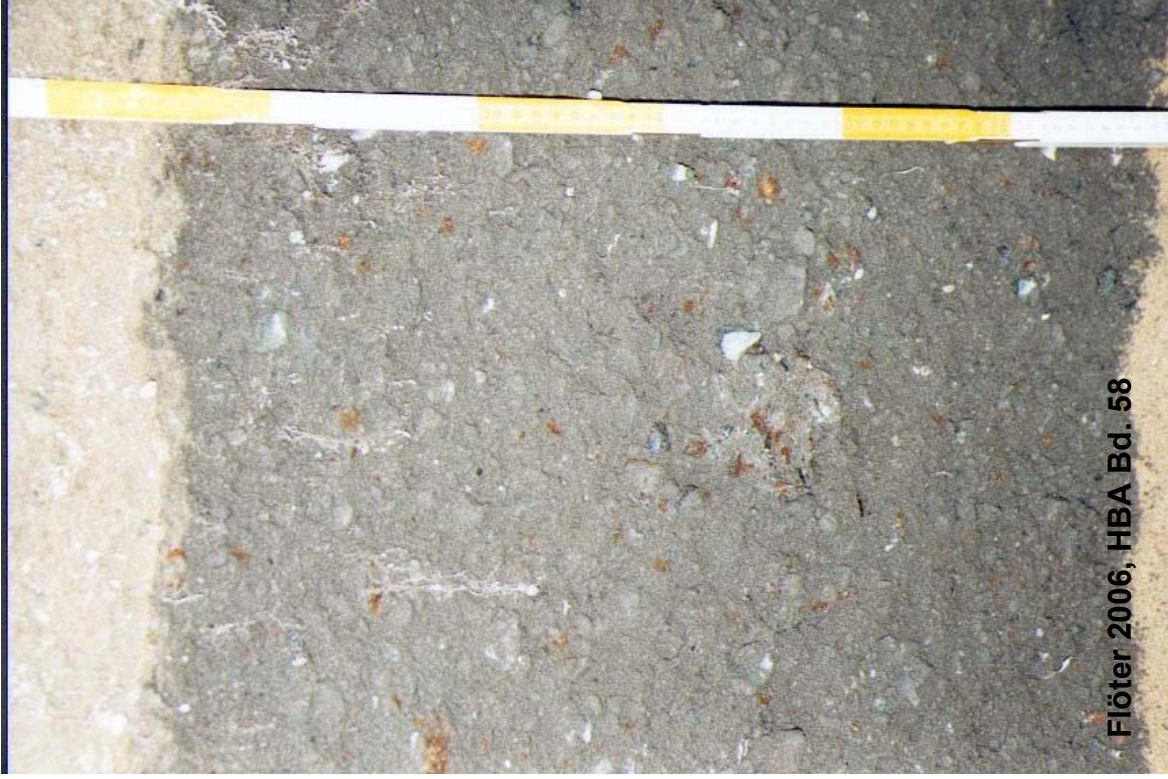
**Foto 15:** Testfeld 2 - Deckschicht aus Glensanda. Lysimeteranlage Bullerdeich. Durchwurzelung der HMV-Asche bis zu einer Tiefe von 0,35 m u. OK. Die eisenhaltigen Bestandteile oxidierten (Aufnahmedatum 12.07.00)

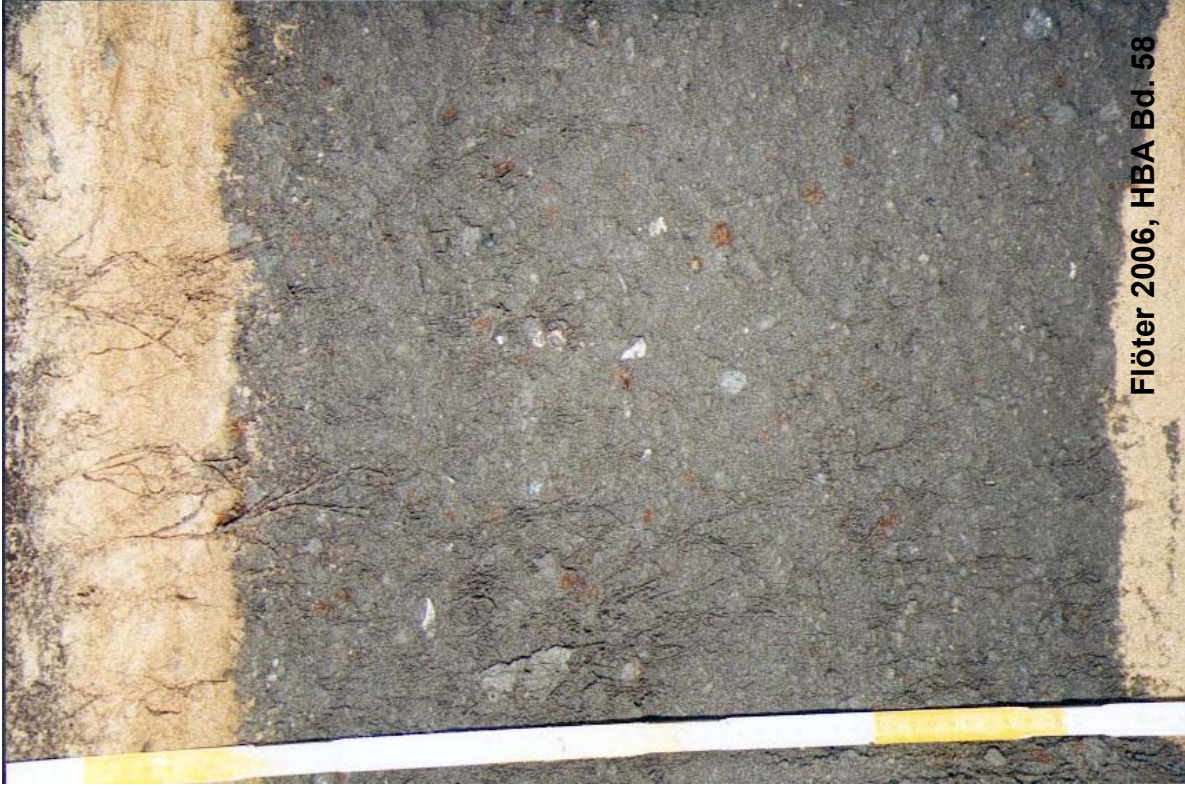
**Foto 16:** Testfeld 3 - Plattenbelag. Lysimeteranlage Bullerdeich. Durchwurzelung der HMV-Asche 0/32 mm bis an die Unterkante der Tragschicht. Der Unterbau wurde nicht durchwurzelt. Eisenhaltige Bestandteile oxidierten (Aufnahmedatum 12.07.00)

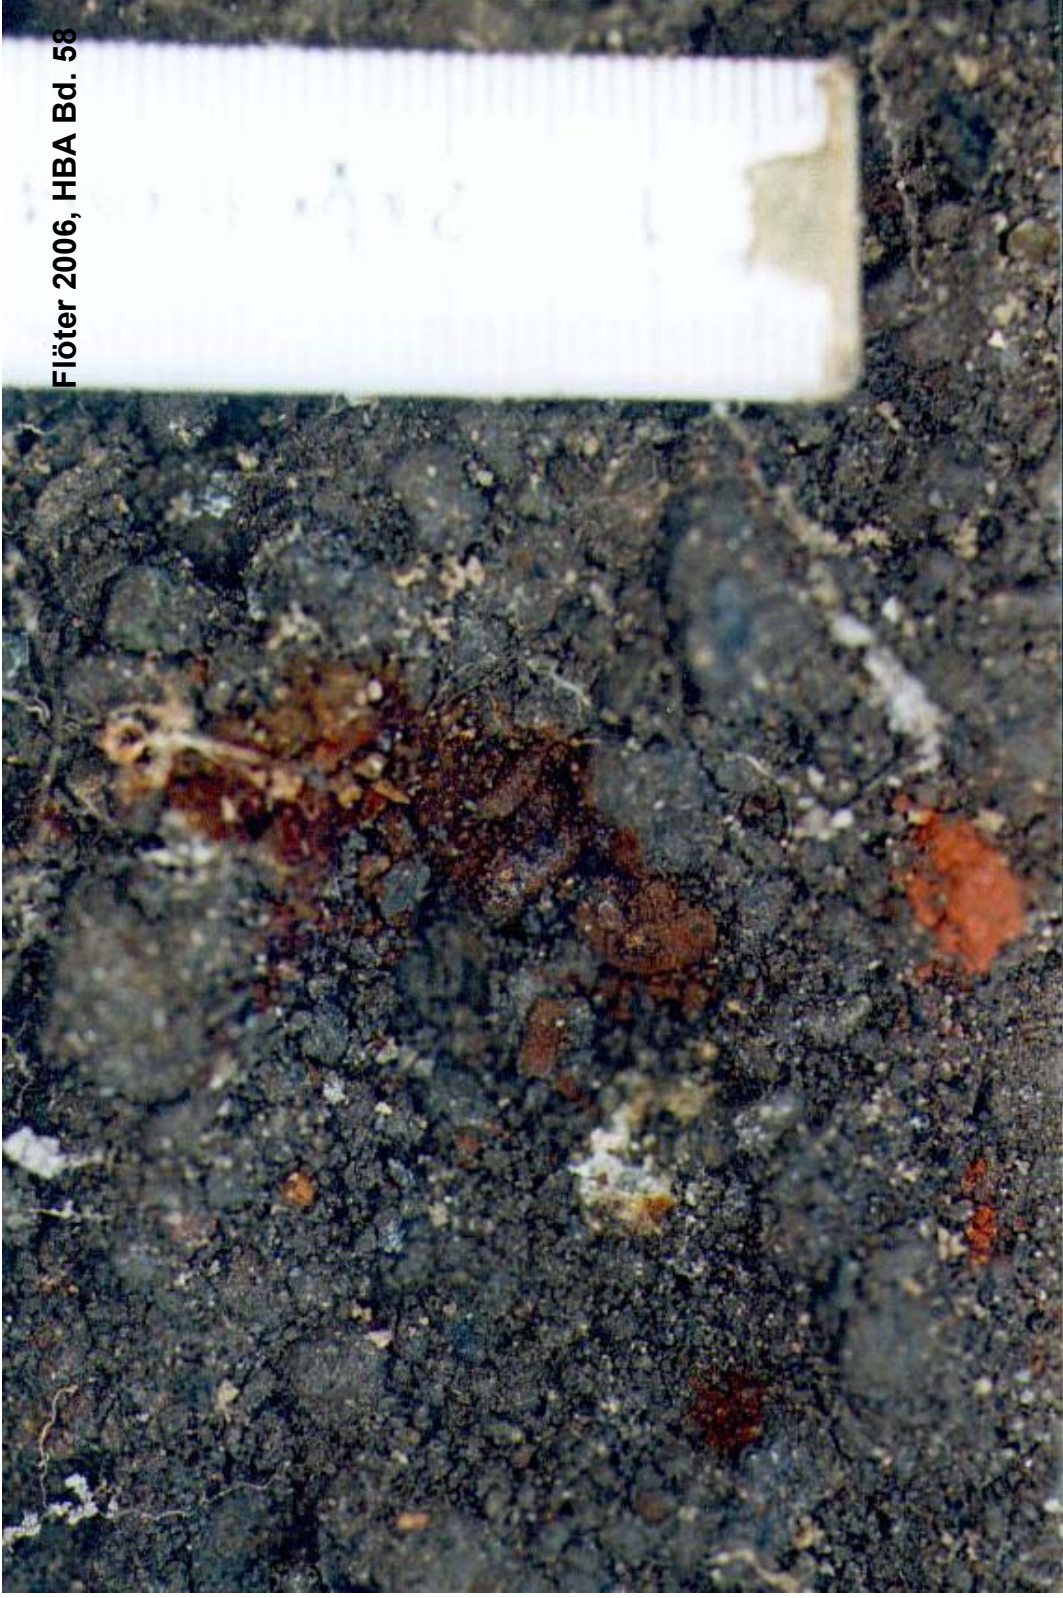
**Foto 17:** HMV-Asche. Lysimeteranlage Bullerdeich. Oxidation von eisenhaltigen Bestandteilen der HMV-Asche 0/32 mm (Aufnahmedatum 12.07.00)
