## Wasserhaushalt gepflasterter Straßen und Gehwege

(Flöter 2006, Hamburger Bodenkundliche Arbeiten, Band 58)

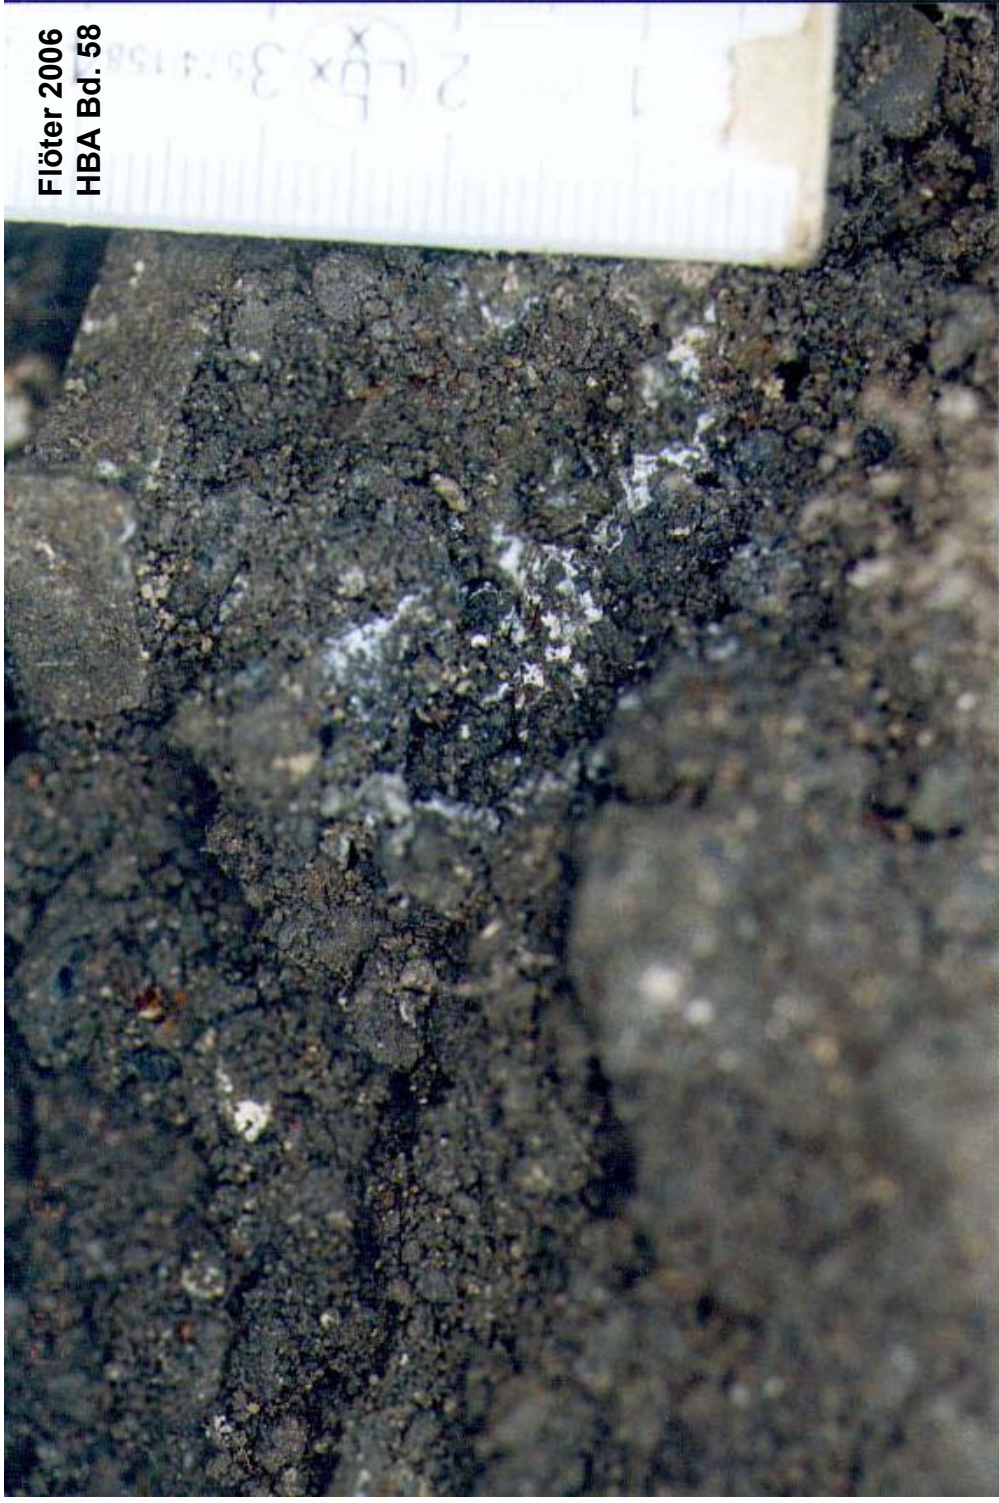
**Foto 18:** HMV-Asche. Lysimeteranlage Bullerdeich. Weiße Ausfällungen (Salze) auf den Kornoberflächen der HMV-Asche 0/32 mm (Aufnahmedatum 12.07.00)

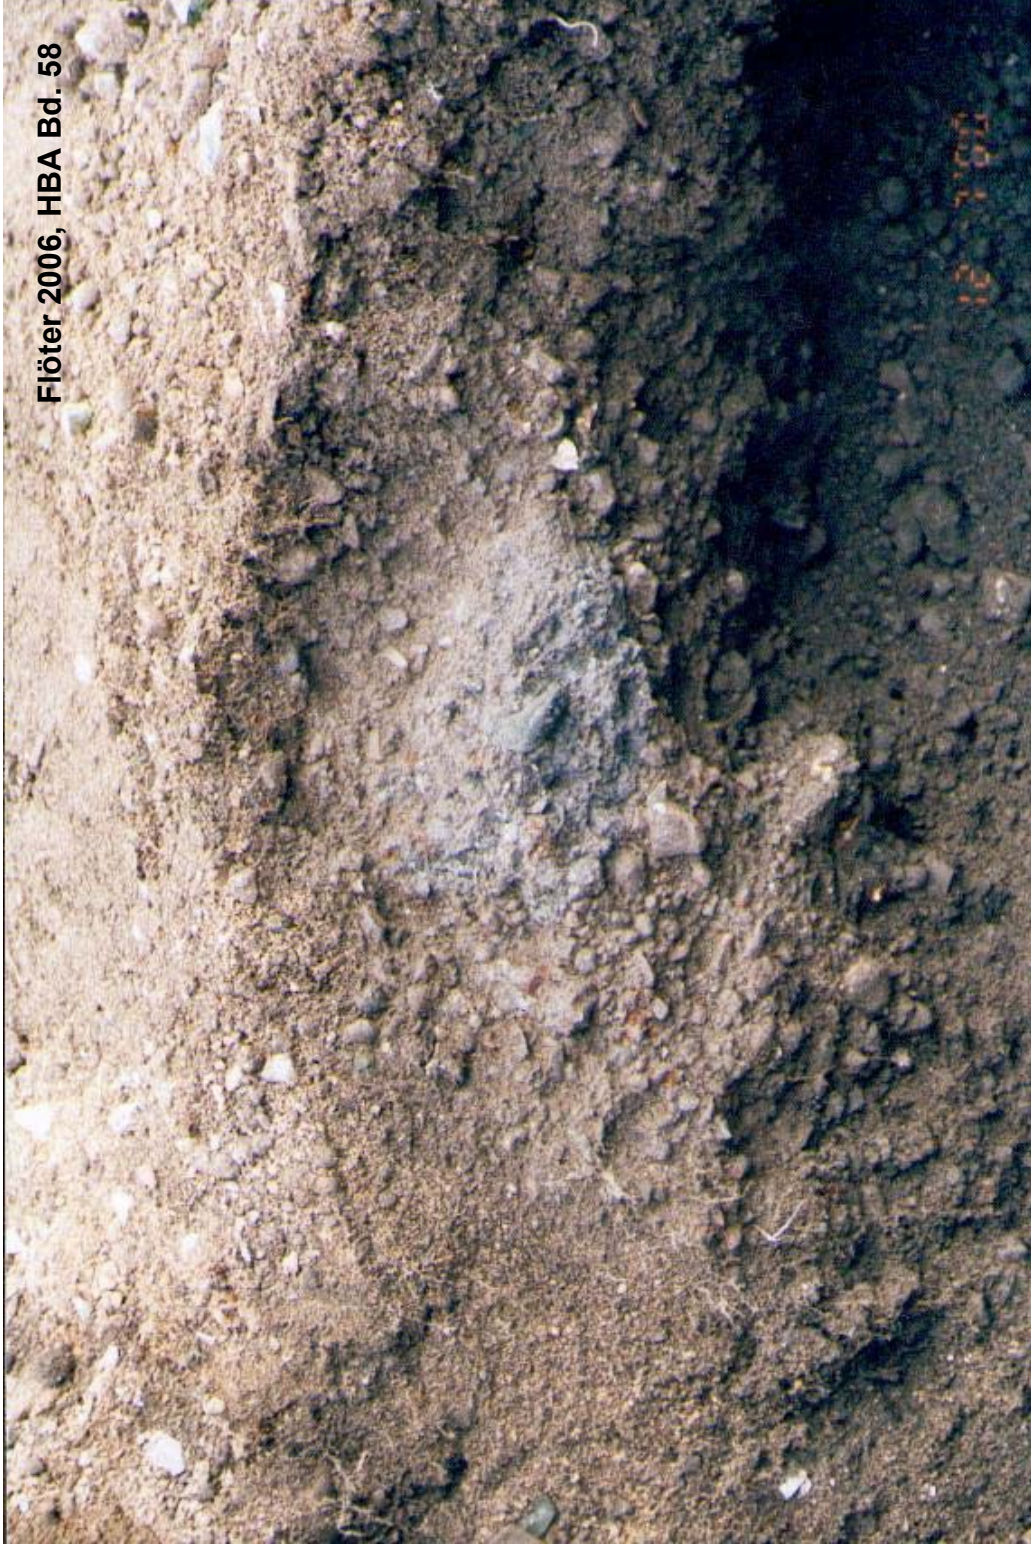
**Foto 19:** HMV-Asche. Lysimeteranlage Bullerdeich. Weiße Ausfällungen (Salze), die Bereiche der HMV-Asche 0/32 mm in elliptische Form verkitten (Größe eines Footballs, Aufnahme datum 12.07.00)

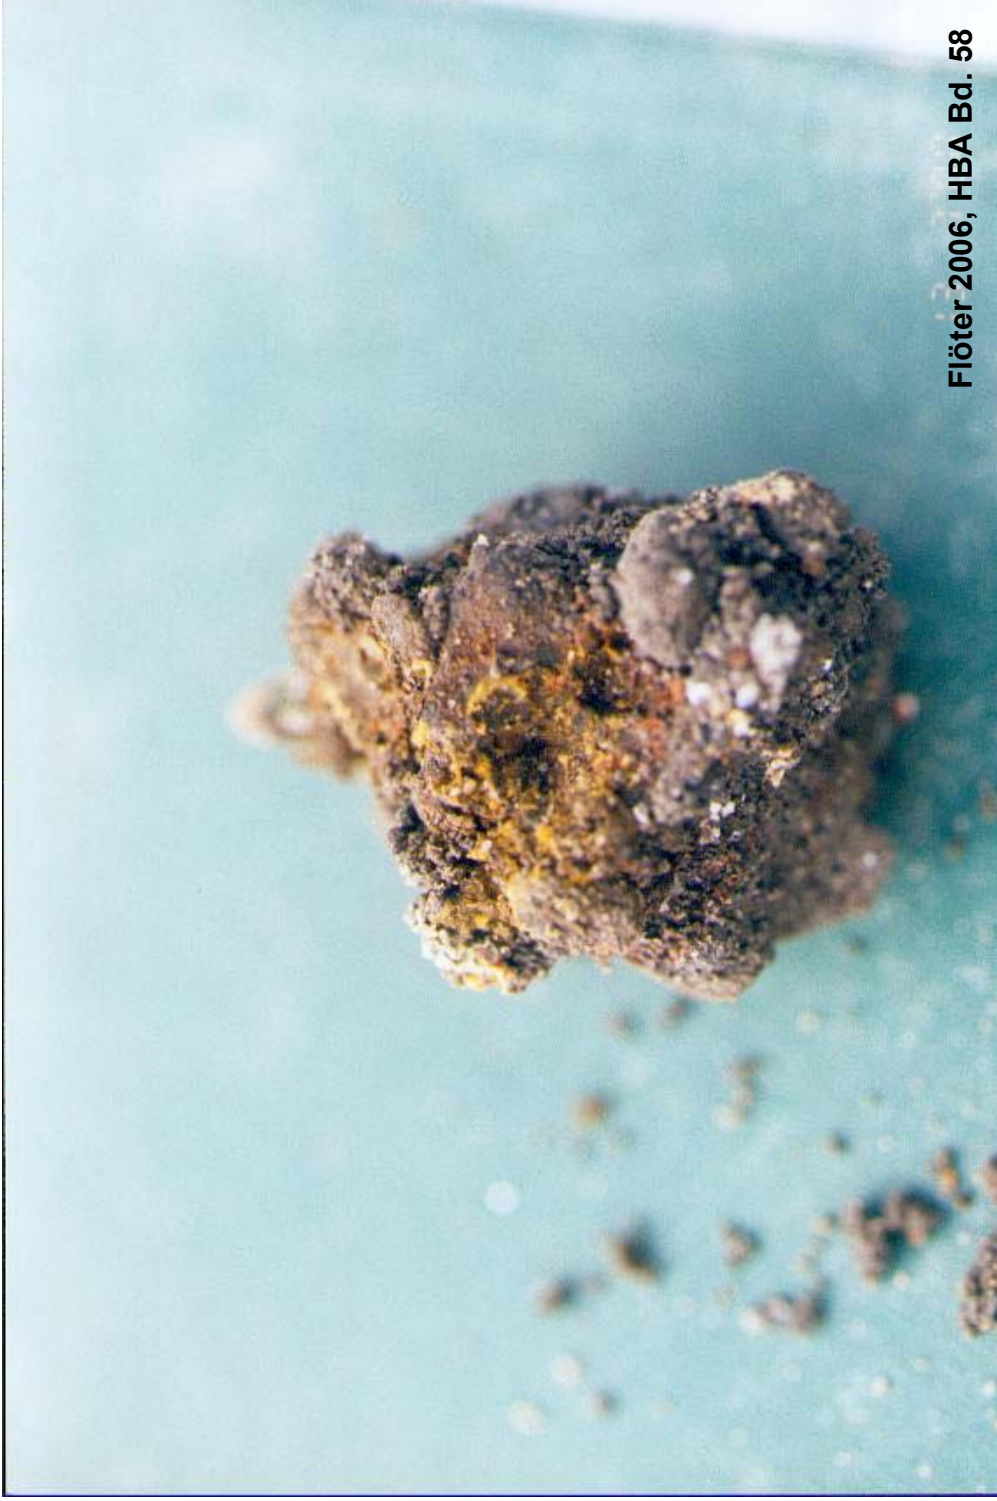
**Foto 20:** HMV-Asche. Lysimeteranlage Bullerdeich. Gelbliche Ausfällungen auf den Kornoberflächen der HMV-Asche 0/32 mm (Aufnahmedatum 13.07.00)
